Das im Dunkeln sieht man nicht

Asbest ■ Bei Umbaumaßnahmen in Bestandsgebäuden wird vermehrt Asbest an verdeckten Stellen gefunden, die bislang wenig im Fokus standen. So können alte Fliesenkleber, Putze, Spachtelmassen, Beschichtungen und ähnliche Baustoffe Asbest enthalten. Bei Baualtersklassen von 1950 bis Ende der 1990er-Jahre sollten daher bei Um- und Rückbaumaßnahmen vertiefende Untersuchungen auf eine Asbestgefährdung durchgeführt werden. Der folgende Artikel verdeutlicht diese Notwendigkeit anhand verschiedener Fallbeispiele. **Olaf Dünger**

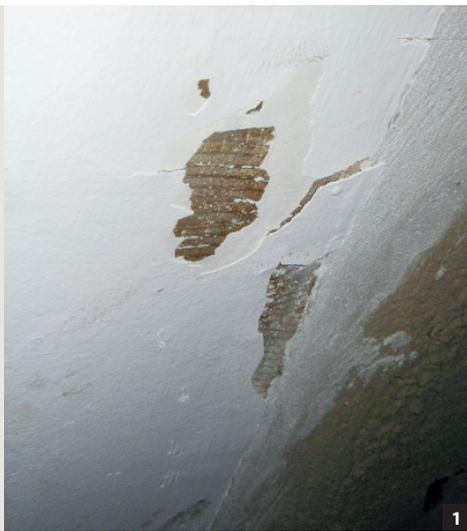
Abb. 1: In einem Wohngebäude aus den 1970er-Jahren kam bei Umbauarbeiten unterhalb einer Farbbeschichtung ein asbesthaltiger Kleber zum Vorschein.

Während der Ausführung trat zutage, dass nicht nur der Bodenbelagskleber asbesthaltig war, sondern sich auch hinter den Wandbekleidungen ein in erheblichem Umfang asbesthaltiger Fliesenkleber befand. Dieser war während der Nutzung im Wandaufbau nicht zu sehen gewesen.

Das mit einem Zahnpachtel aufgetragene Kleberbett wurde unterhalb der mineralischen Wandfliesen sichtbar (Abb. 1–4). Zum Teil waren die Wandfliesen bereits entfernt worden, aber der Kleber noch unter einer teilweise abblätternen Farbschicht vorhanden.

Aufgrund der neuen Fundstellen musste die Sanierungsmaßnahme erheblich erweitert werden.

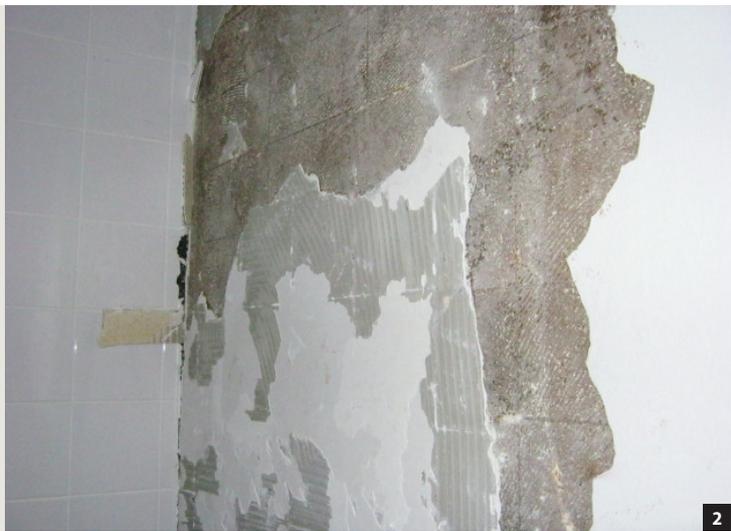
Abb. 2: Links sind die ursprünglichen Wandfliesen zu erkennen, rechts die unterschiedlichen Kleberlagen: Nur der ursprünglich braun-schwarze Kleber wies Asbest auf.

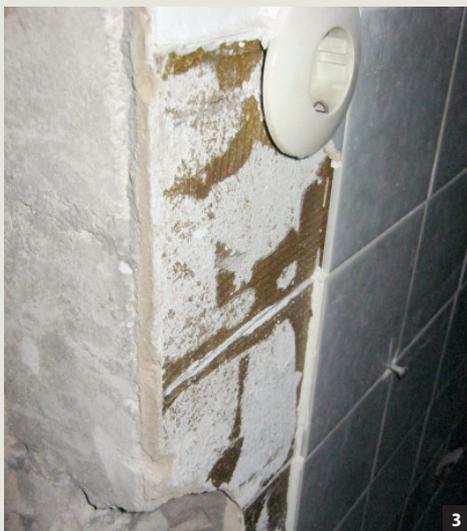
Abb. 3: Detailsicht des Wandaufbaus: Gut zu erkennen ist der beige Wandputz und der an der Oberfläche hinter den Fliesen mit Zahnschachtel aufgetragene asbesthaltige Kleber.

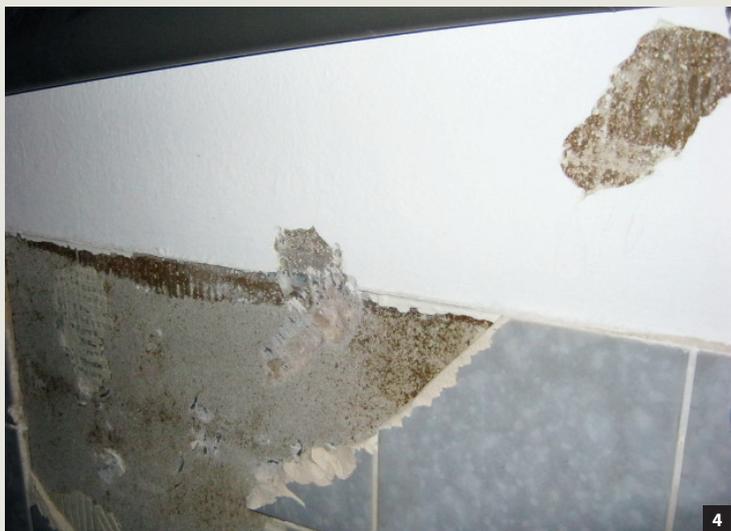
Abb. 4: Detailsicht des asbesthaltigen Klebers: Dieser war nicht nur hinter dem Wandfliesenspiegel aufgetragen worden. Er ist auch oben rechts oberhalb des Fliesenspiegels zu erkennen.

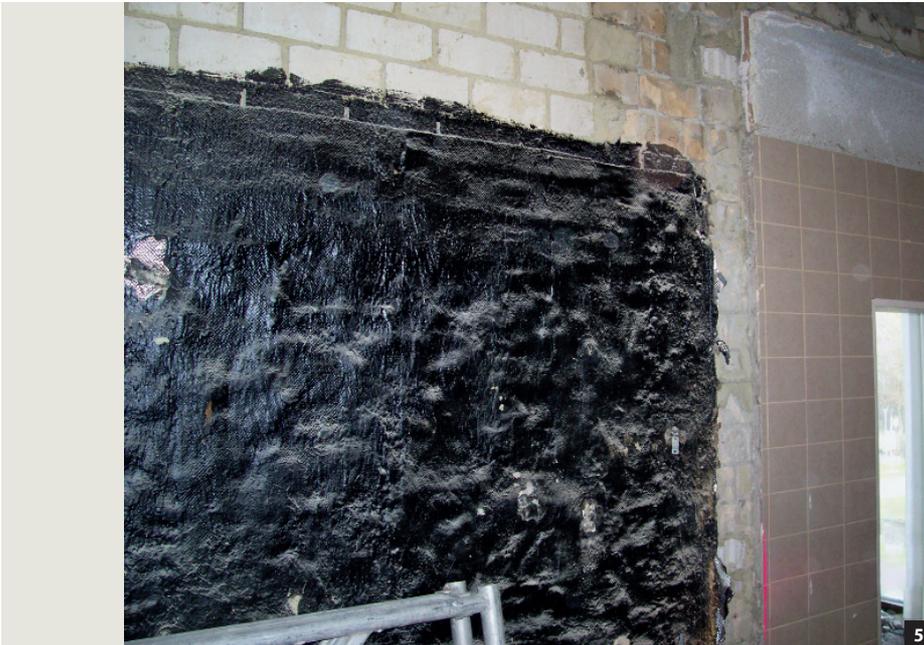
Abb. 5: Im Schwimmbad verbarg sich die Asbestfundstelle hinter einer bituminösen Wandbeschichtung.

Da diesem die im Wand- und Fußbodenaufbau vorkommenden dunklen Beschichtungen verdächtig erschienen und er die Anwendung von Teerprodukten vermutete, wurde ein Schadstoffgutachter hinzugezogen und ihm eine Materialprobe zur Untersuchung übergeben. Der Gutachter hatte wegen des hellen Erscheinungsbildes hinter der dunklen Dichtbeschichtung den Verdacht, im Wandaufbau könnten auch asbesthaltige Baustoffe verarbeitet worden sein (Abb. 5). Die Analytik bestätigte den Asbestverdacht, die Teervermutung konnte dagegen ausgeräumt werden.

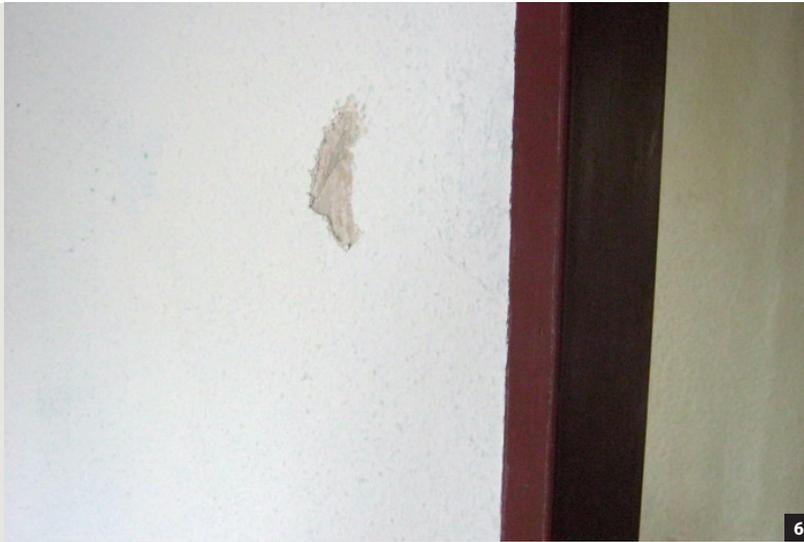
6

Abb. 6: Der Rauputz in einer US-Liegenschaft wies hohe Asbestfaseranteile auf. Die Faserstruktur war mit bloßem Auge zu erkennen.

In einem ehemals von US-Streitkräften genutzten Unterkunftsgebäude für Mannschaften wurden im Rahmen von Gebäudebegehungen Rauputze angetroffen. Diese wurden wegen ihrer sichtbaren faserigen Struktur auf Asbest untersucht. Der Verdacht bestätigte sich, wobei der Asbestanteil so hoch war, dass die Faserstruktur ausnahmsweise mit bloßem Auge vor Ort deutlich zu erkennen war (Abb. 6).

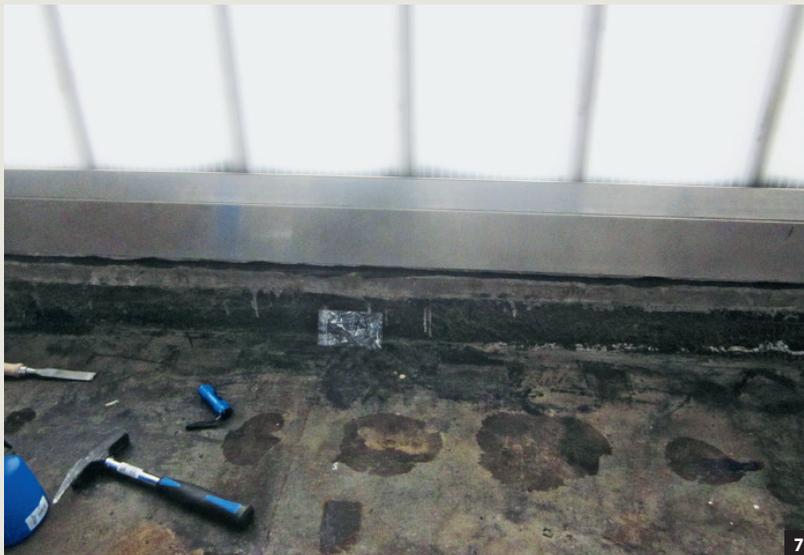
7

Abb. 7: In einer in den 1960er-Jahren errichteten Turnhalle wurden zufällig eine asbesthaltige Schwarzdecke sowie randständige Sockelbeschichtung entdeckt.

Da der Bauherr zum Abschluss der Schwingbodensanierung eine Erfolgskontrolle wünschte, wurden Messungen ausgeführt. Dabei waren die Werte für Künstliche Mineralfasern zwar unauffällig, aber die Asbestfaserkonzentrationen lagen oberhalb der zulässigen Grenzwerte.

gänglich waren. Bei ihnen handelte es sich um die bituminöse Deckschicht auf dem Betonboden sowie die randständige Sockelbeschichtung (Abb. 7).

■ Die Deckschicht wird in Tabelle A2 als Produkt, das Asbest enthalten kann, genannt. Als Anwendungsbeispiel ist der Straßenbau angegeben, der Asbestgehalt wird mit ein Prozent Chrysotilasbest beziffert. >>

■ Asbesthaltige Spachtelmassen und Kitten werden in der Tabelle „A1. Produkte, die Asbest enthalten“ aufgeführt. Anwendungsbeispiel ist hier die Sockelbeschichtung an Hauswänden, die bis zu 20 Prozent Chrysotilasbest enthalten kann. Das Beispiel zeigt, dass sich das Heranziehen einschlägiger Fachliteratur lohnen kann.

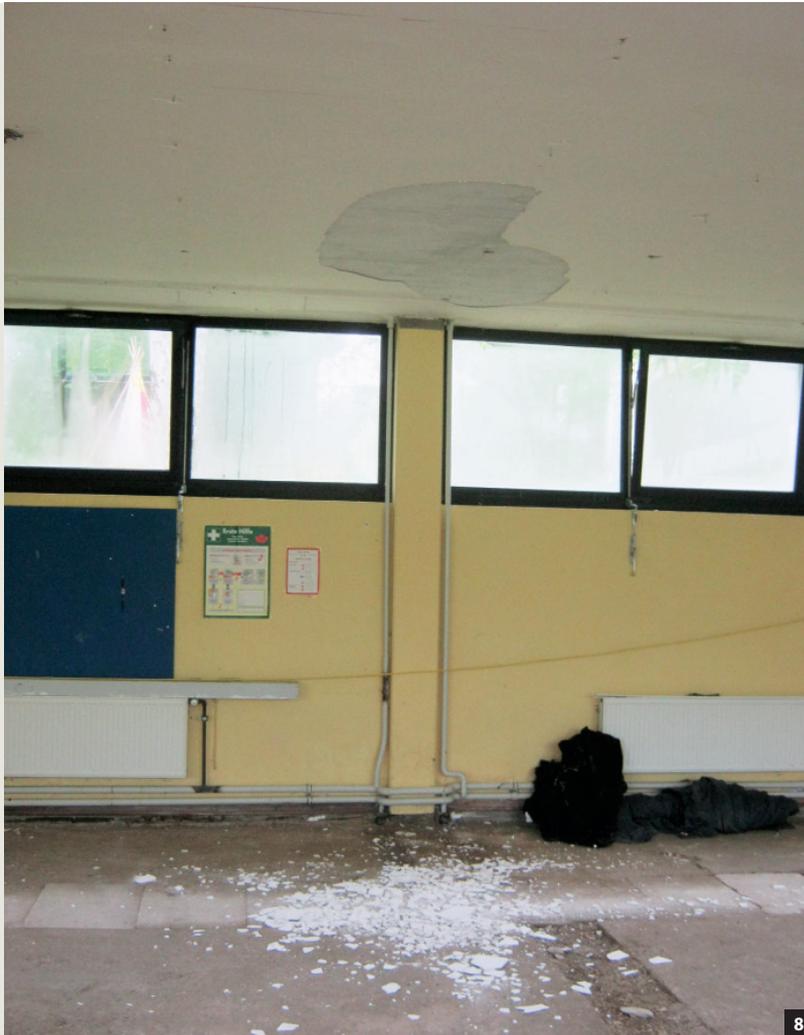
Abb. 8: Diese Deckenbekleidung hat einen Asbestanteil von circa einem Prozent. Aufgrund von Durchfeuchtungen ist es zu großflächigen Abplatzungen gekommen. Bruchstücke liegen auf dem Boden.

Eine Deckenbekleidung, die im August 2013 positiv auf Asbest untersucht wurde, zeigt Abbildung 8. Durchfeuchtungen haben außerdem großflächige Abplatzun-

gen verursacht. Die Vorbereitungen zur Sanierung laufen.
