Asbest visuell

Bestimmungsblätter zur visuellen Bestimmung von Asbest in Abbruchmaterialien

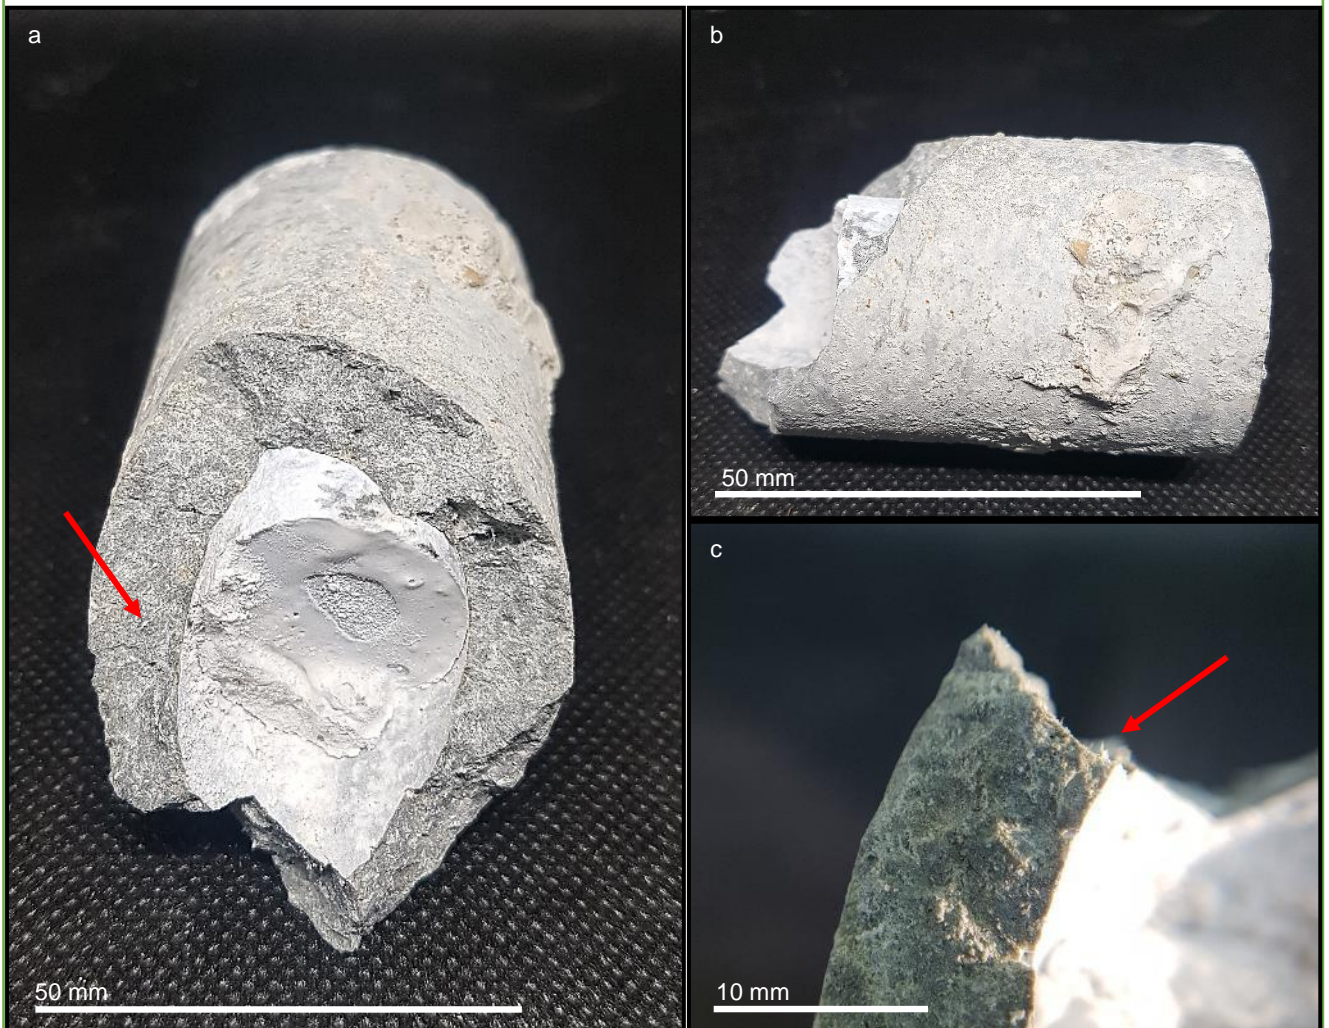
- a. Mauerstärken mit Stopfen und Stopfenleim, sehr kleine, kurze Asbestbündel
- b. Seitansicht des Abstandhalters
- c. Bruchkante mit sehr kleinen Faserbündeln

Rohre ($s > 1\text{ cm}$), oft mit verleimten Stopfen, grau, Oberflächen glatt, feinkörnige Struktur, unregelmäßige, scharfe Bruchstücke, oft mit gerundeten Flächen, kleine, kurze Faserbündel, unregelmäßig eingebettet

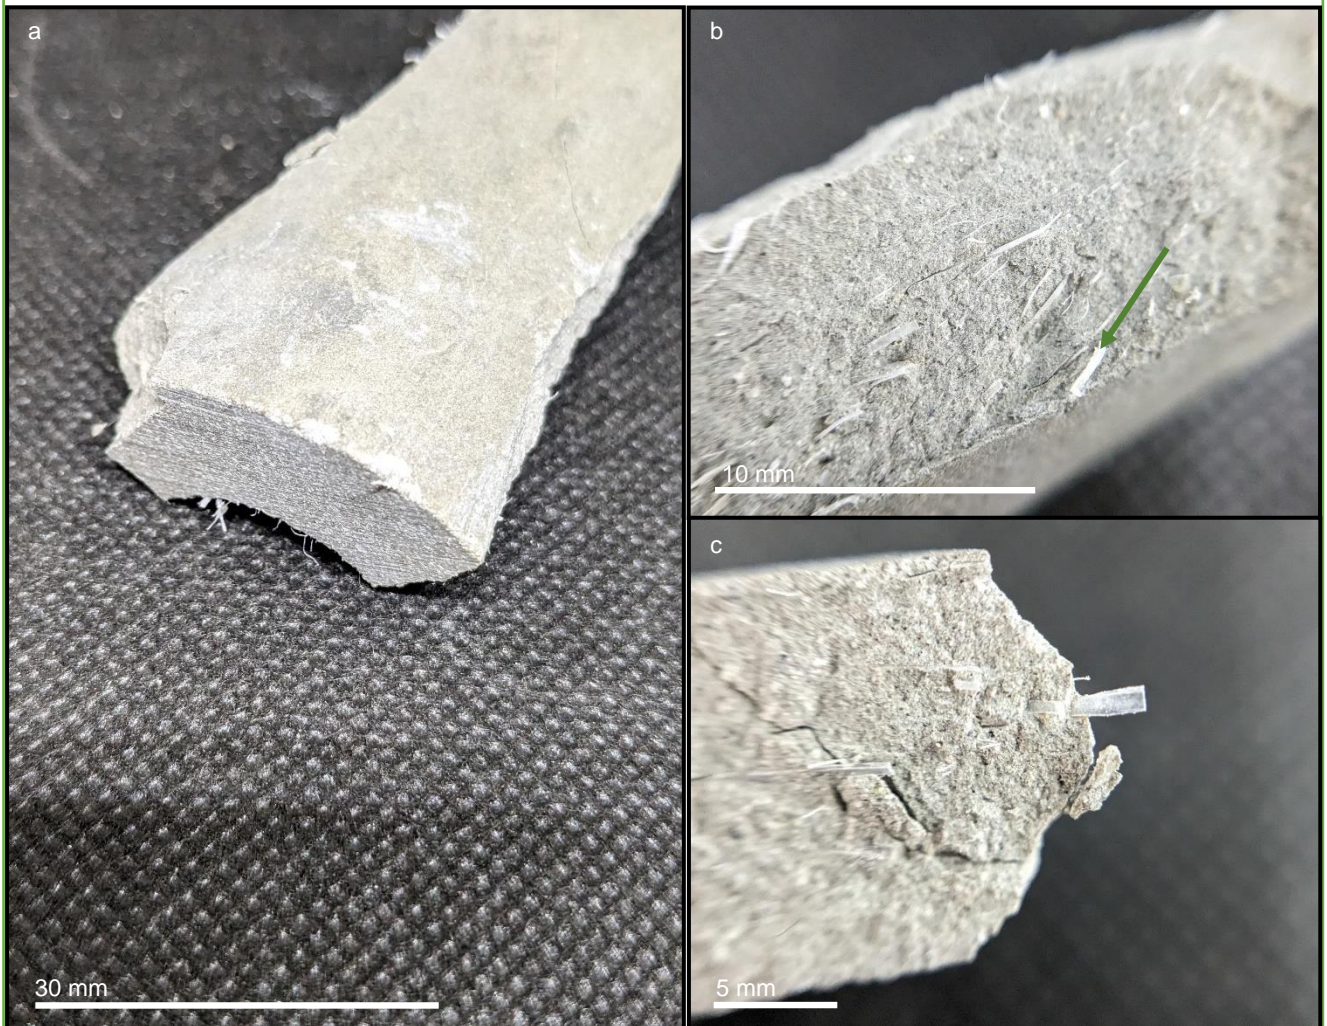
- Bruchstück einer Mauerstärke
- Deutlich erkennbare Kunststofffasern an der Bruchfläche
- Die einzelnen Kunststofffasern sind im Vergleich zu Asbestfasern deutlich breiter und treten nicht in Bündeln auf

Rohre ($s > 1\text{cm}$), oft mit verleimten Stopfen, grau, Oberflächen glatt, feinkörnige Struktur, unregelmäßige, scharfe Bruchstücke mit oft runden Formen, unregelmäßige Kunststofffasern

enthält häufig Asbest. Die Kunststofffasern sind an den Bruchflächen ohne Lupe gut erkennbar. Sie sind größer als Asbestfasern, weich, bänderartig und mit ausgezogenen Fäden. Mischverwendungen mit asbesthaltigen Produkten sind möglich

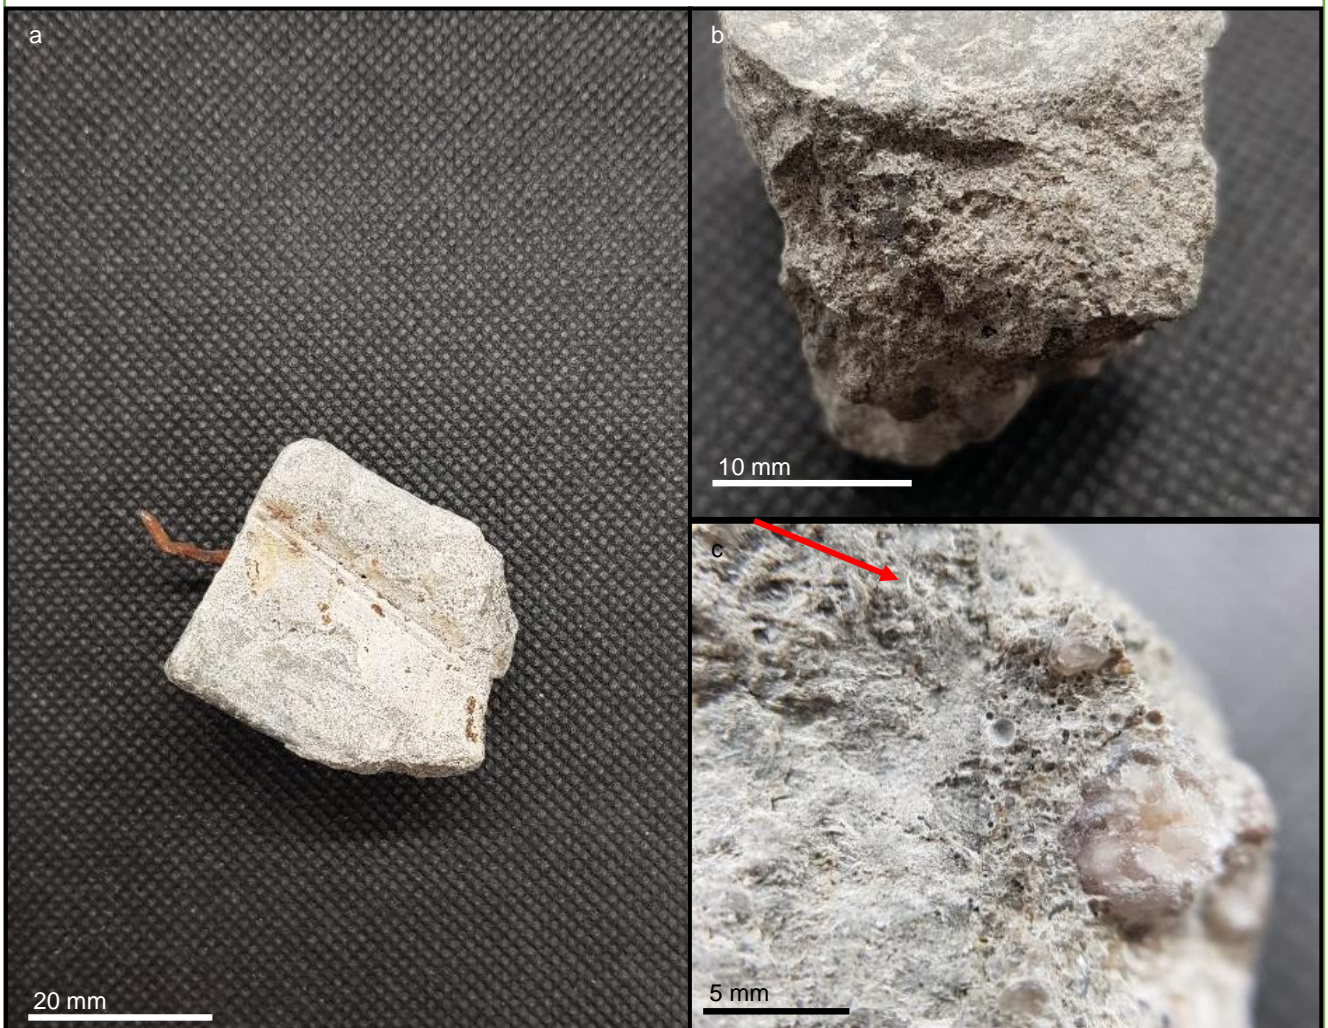
- Abstandshalter, Bruchstück mit Rest eines Befestigungsdrahtes
- Bruchstelle des Abstandshalters, Faserbündel noch nicht erkennbar
- wenige, sehr kleine Faserbündel werden bei zunehmender Vergrößerung an der Bruchfläche erkennbar

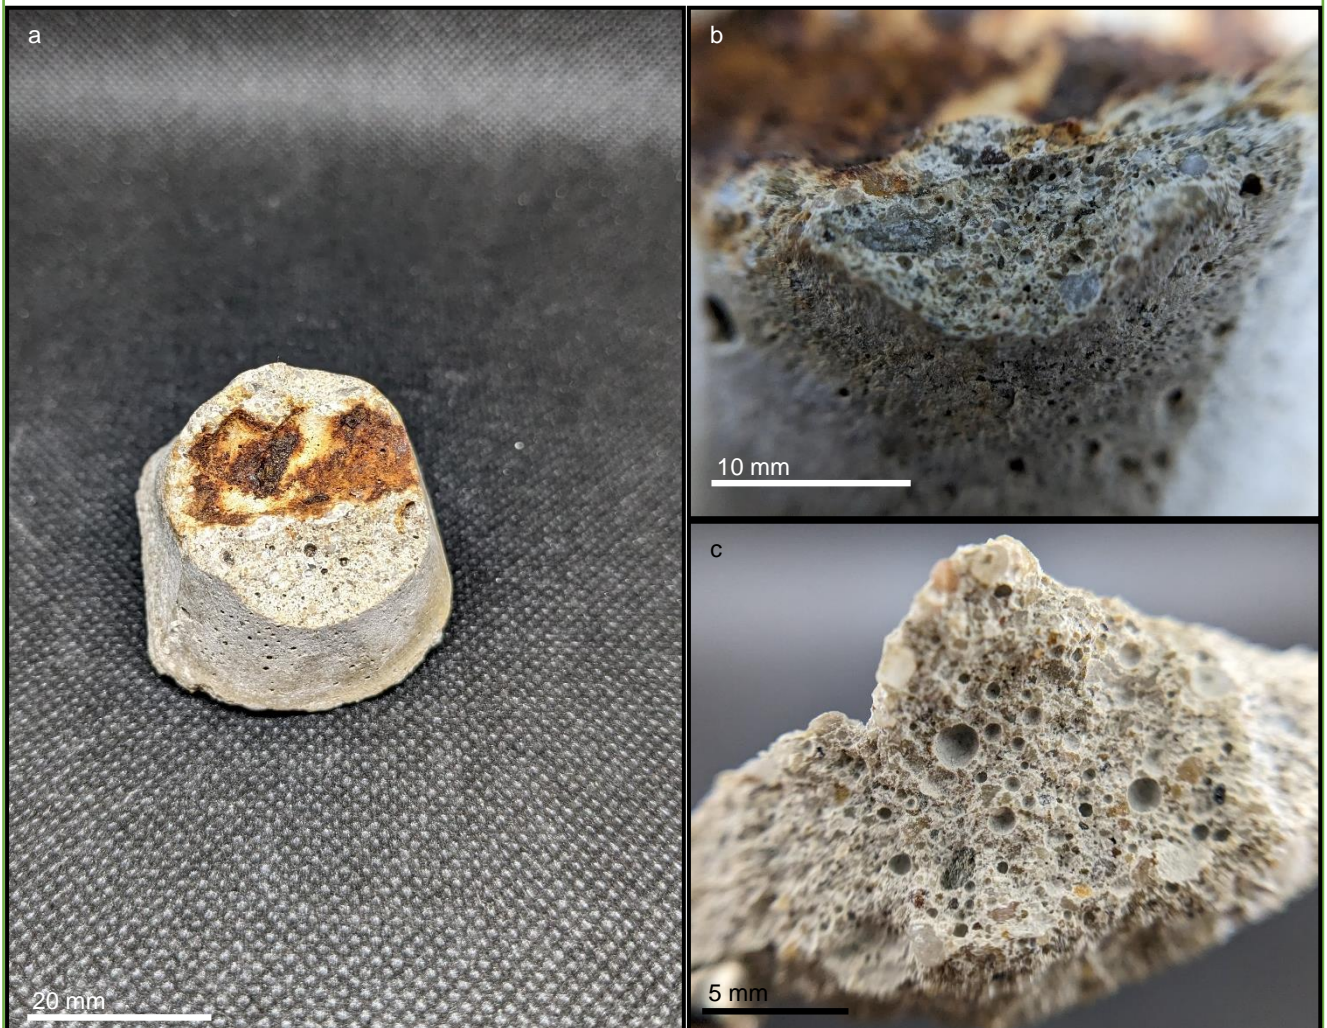
- a. Abstandshalter mit Bruchfläche und Einkerbung der Armierung
- b. Bruchfläche und Außenansicht
- c. Bruchfläche des Abstandshalters ohne Faserfund

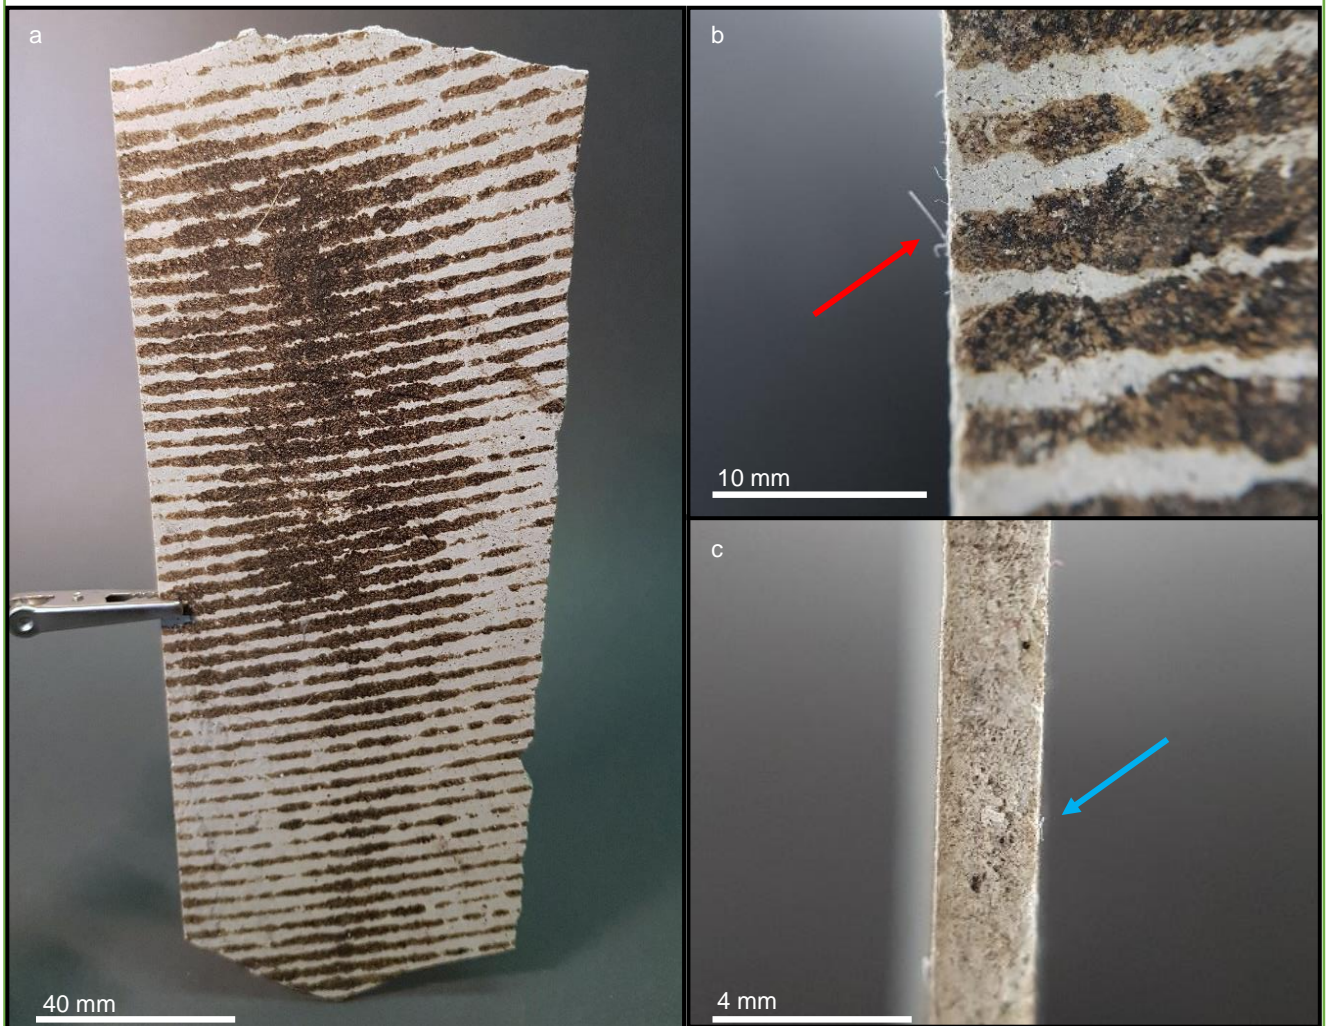
- Flexplatte (hier graues Design) mit schwarzem Zahnspachtelkleber
- Bruchkante mit einzelnen textilen Fasern
- Bruchkante, einzelne Fasern stehen von der unteren Oberfläche der Platte ab

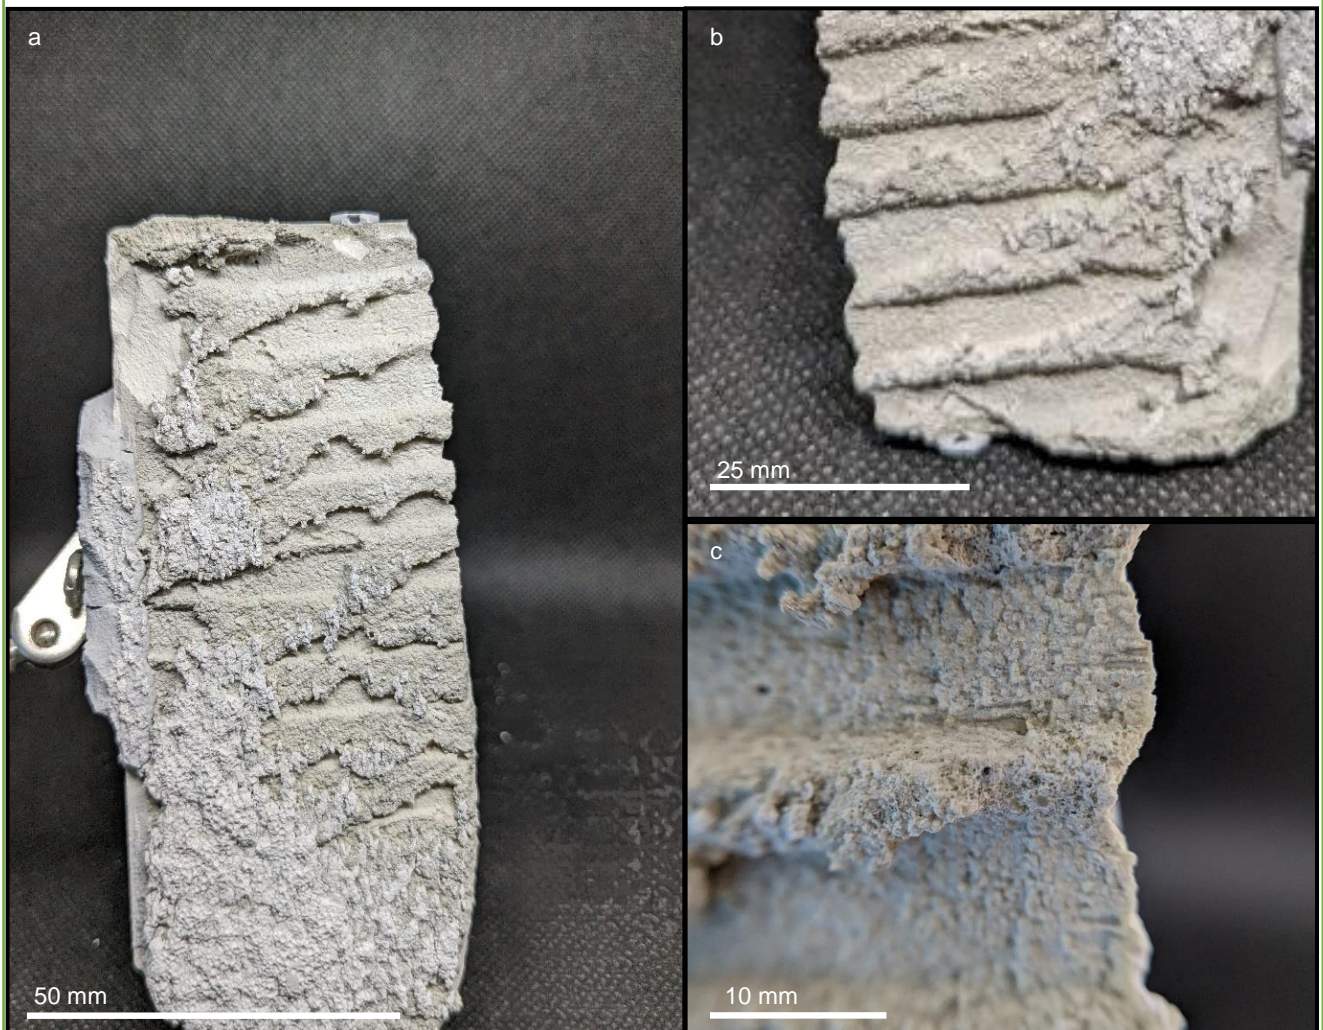
- Rückseite einer Fliese mit anhaftendem Fliesenkleber
- Typische Zahnspachtelmusterung des Klebers
- Kein Faserfund

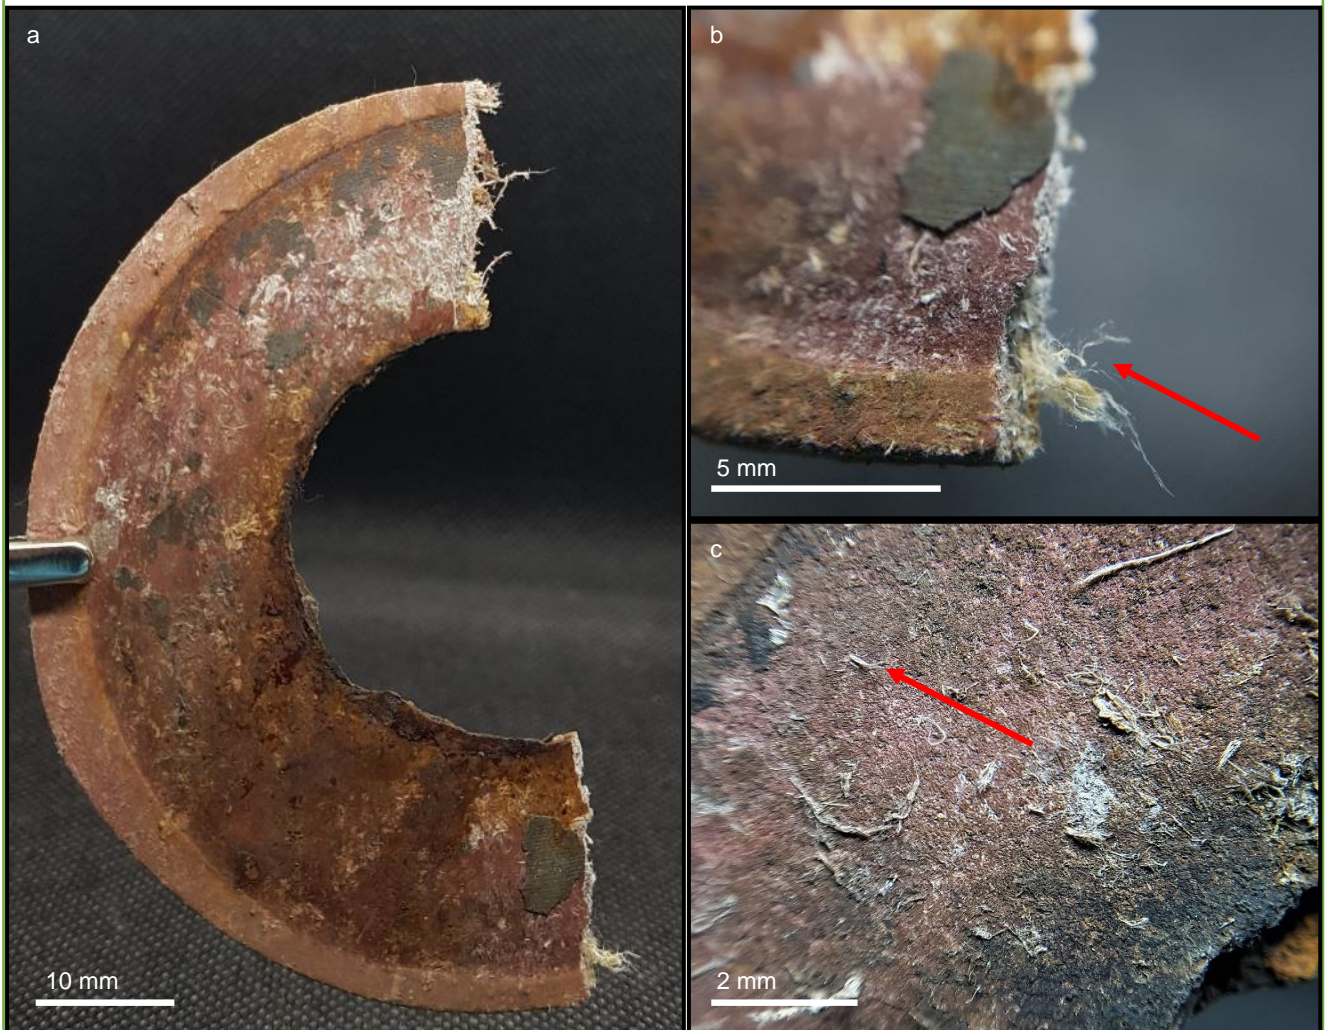
- Flanschdichtung in flach-runder Form
- Ausgefranzte Bruchkante der Flanschdichtung, man sieht Asbestfaserbündel
- Auch auf der Oberfläche des Materials lassen sich Fasern und Bündel erkennen

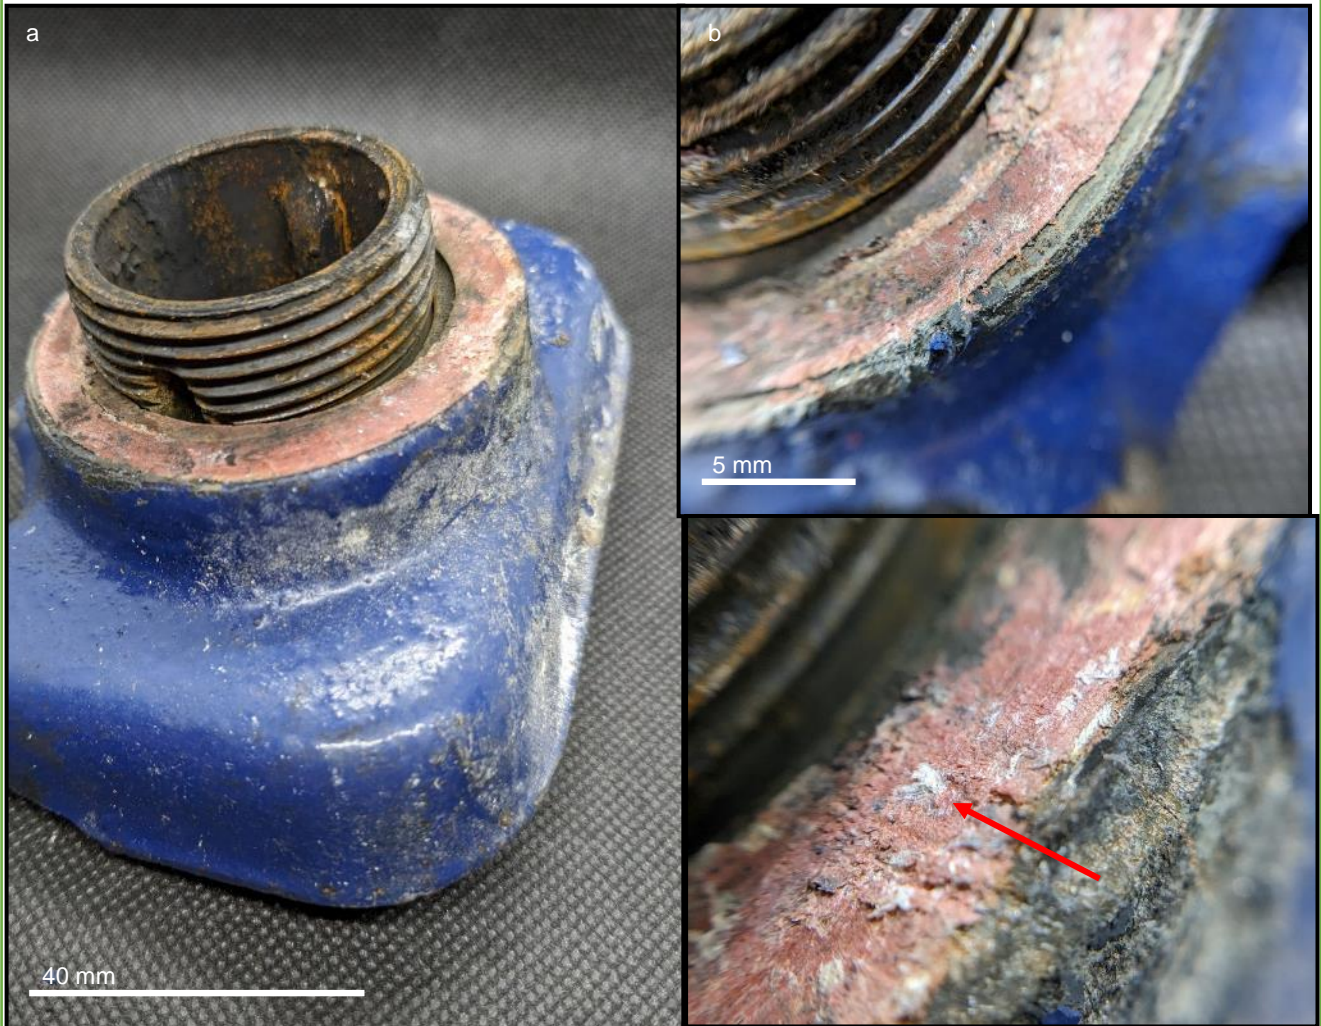
- Flanschstück einer Rippenheizung mit Flachdichtung
- Fasern auf der Oberfläche
- Bruchstelle mit Fasern und filzigem Aufbau

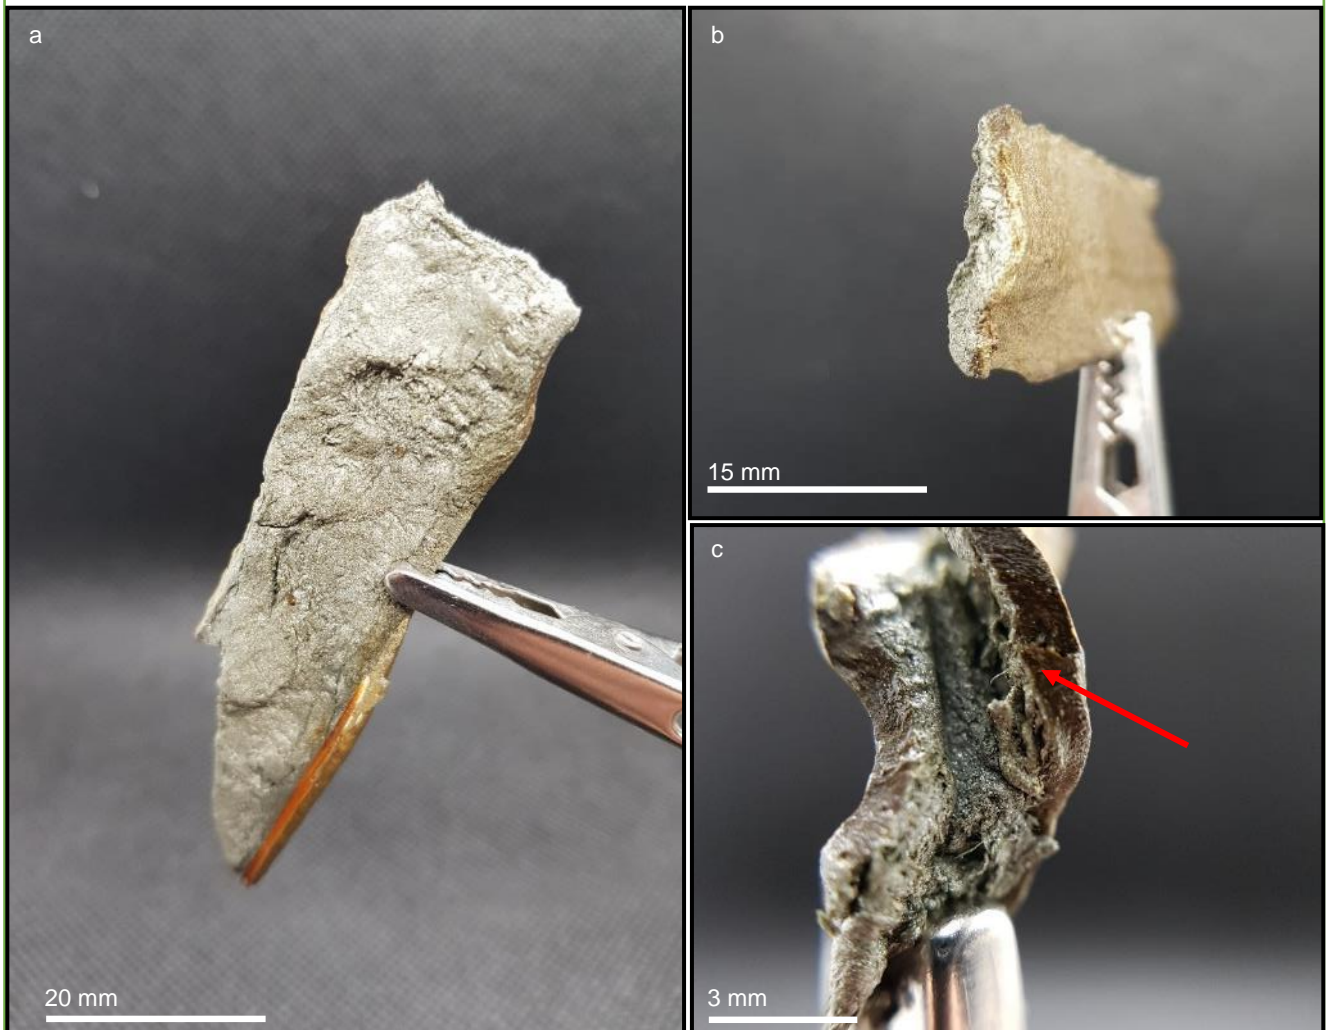
- offene Seite einer Fugendichtmasse
- Oberseite mit Goldglanz und Schichtbildung an der Bruchkante
- Bruchkante mit geringen Faseranteilen

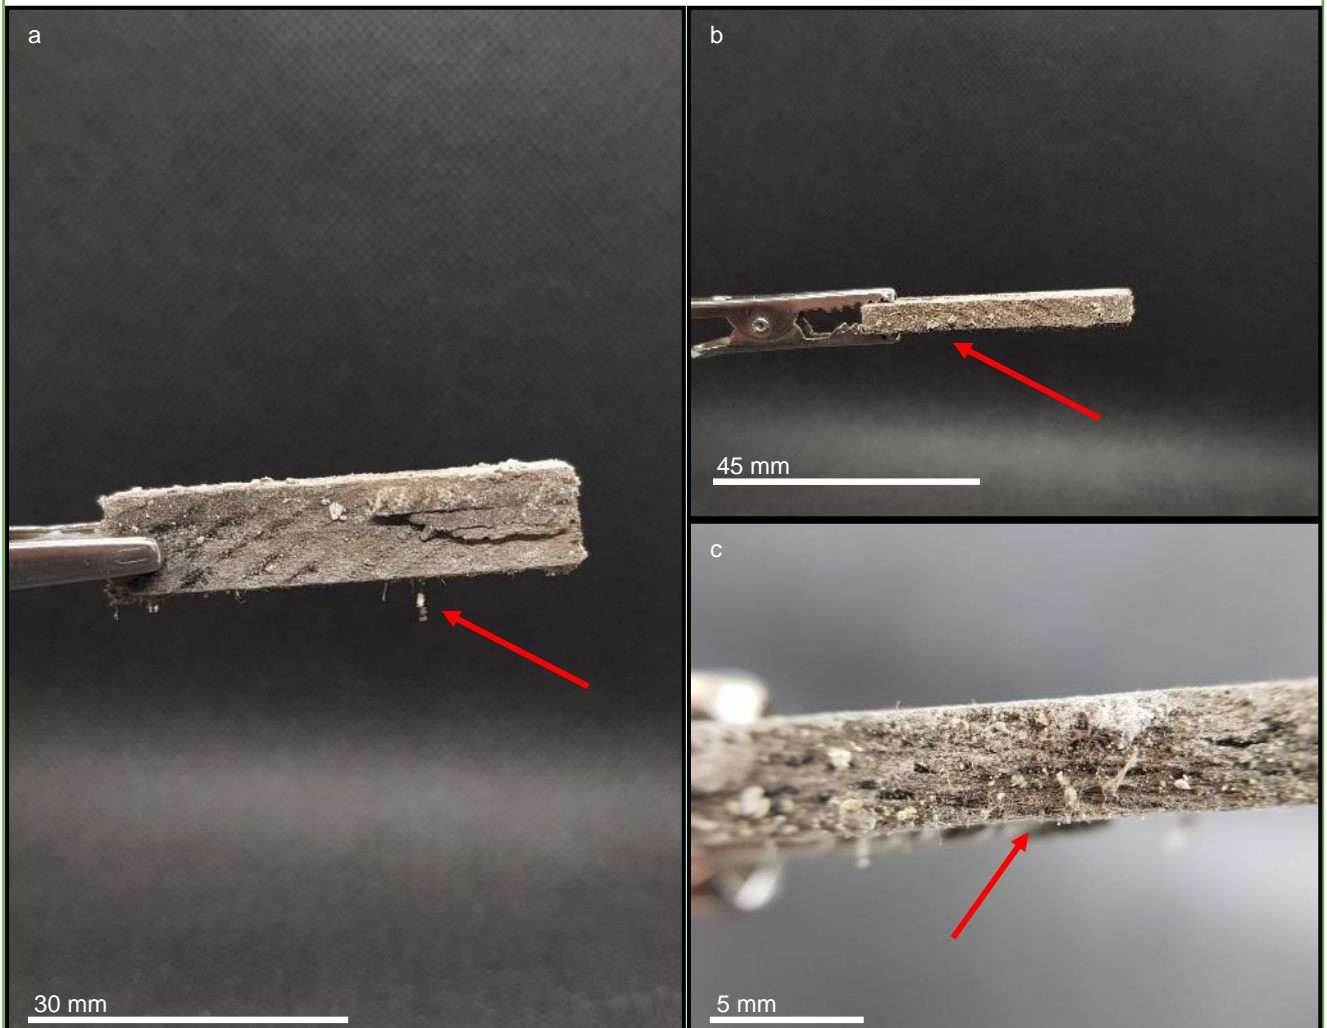
- Oberfläche des Fensterkitt mit erkennbaren Fasern an den Bruchkanten
- Bruchkante des Glasanschluss Kittes mit erkennbaren Fasern
- deutlich erkennbare Asbestfaser und Büschel an der Bruchkante

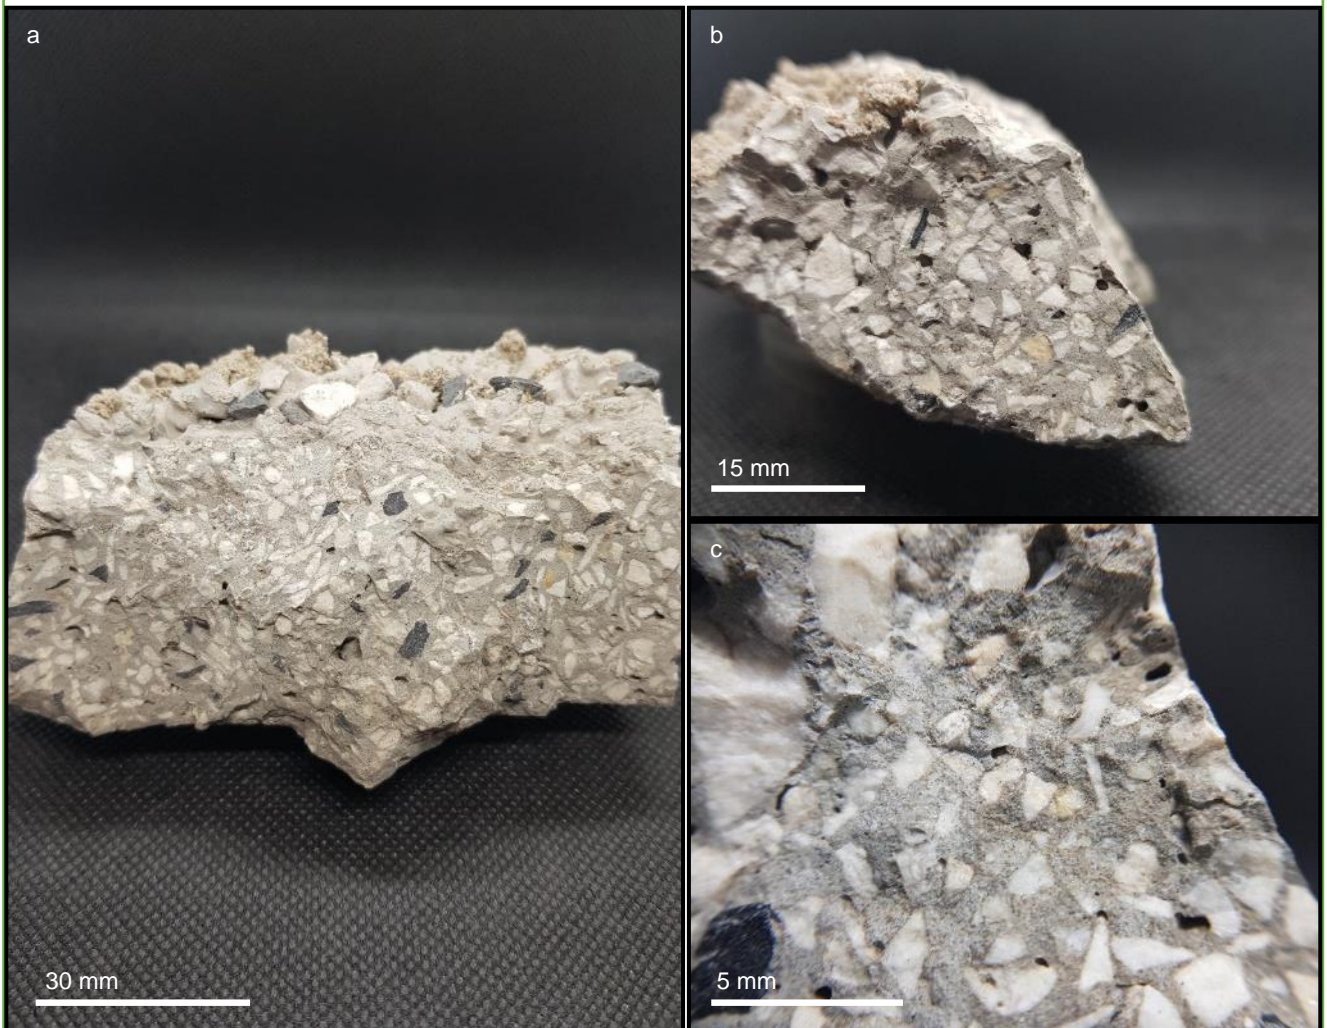
- a. Bruchstück von einem Terrazzoboden
- b. Bruchstelle des Terrazzobodens ohne Faserfund
- c. grobkörnige Einschlüsse, kein Faserfund

typischer Terrazzoboden ($s > 1 \text{ cm}$), grau, rot, beige oder grün mit weißen und schwarzen Einschlüssen in feinkörniger Zementmatrix, Fliesen oder fugenlose Böden, hart, keine Faseranteile

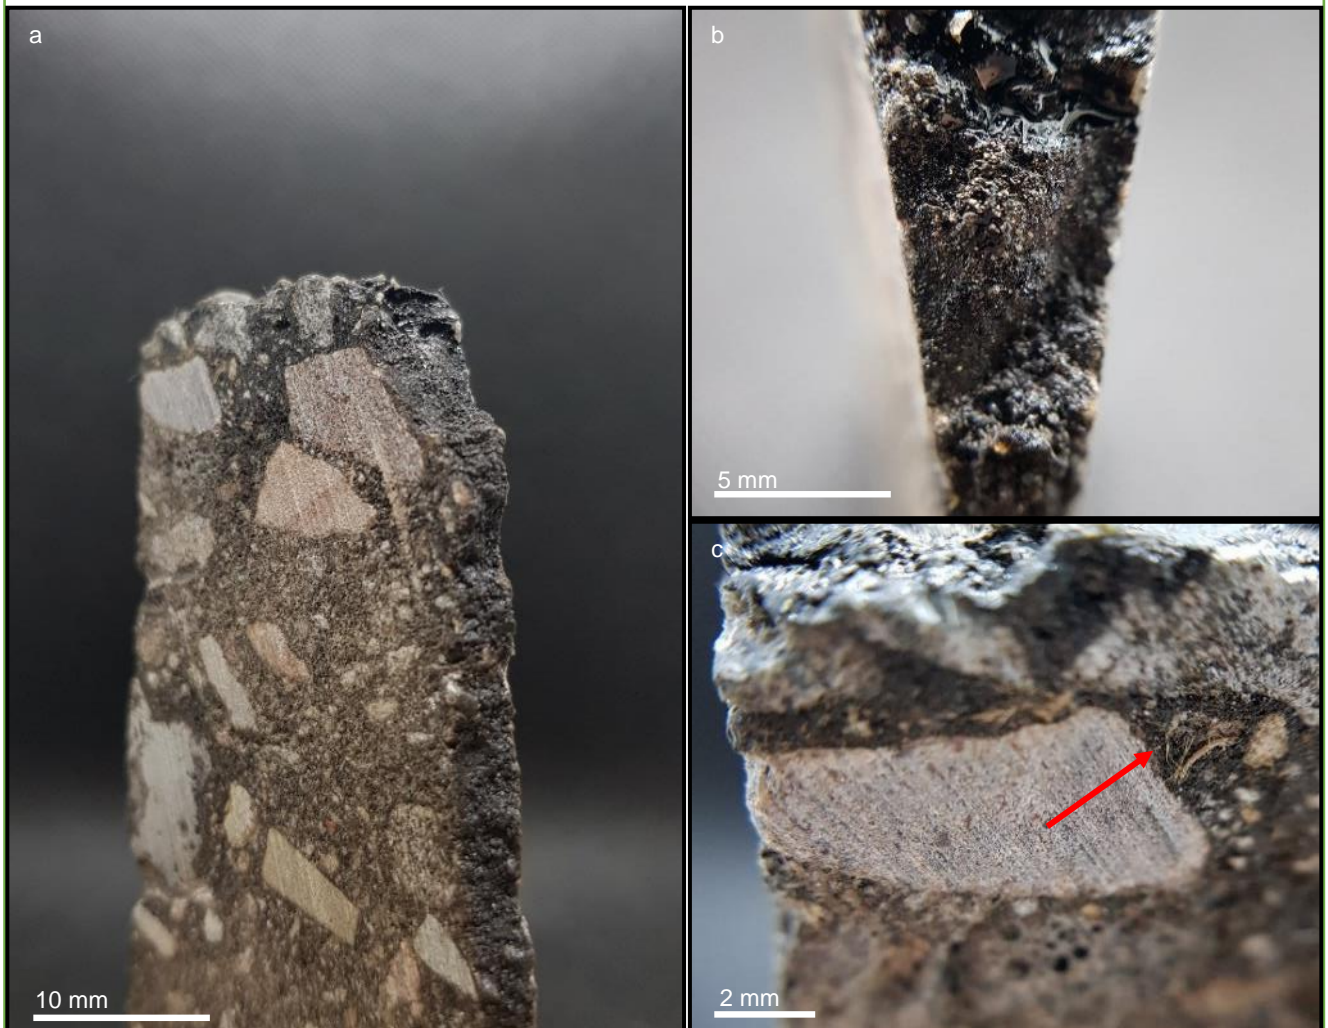
- a. Asphalt, geschnitten, mit größeren Einschlüssen
 b. Bruchkante ohne Faserfund - die Masse zieht Fäden
 c. Bruchkante mit Asbestfaserbündeln

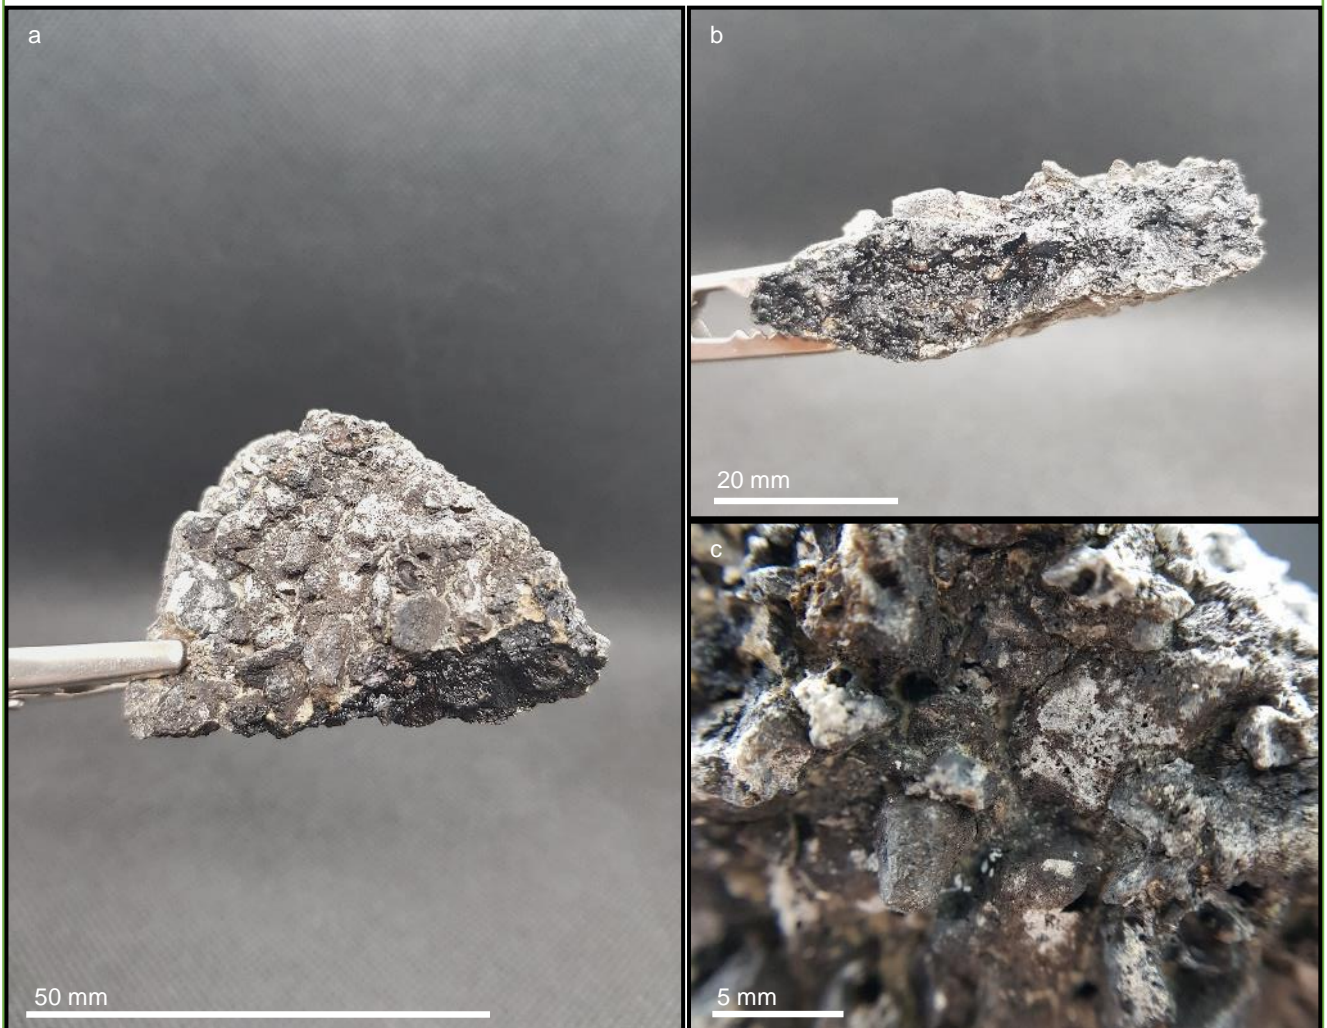
- Asphaltbruchstück Oberseite mit Steinkörnung
- Bruchkante mit Teermatrix, ohne Faserfund
- Grobe Oberflächenstruktur ohne Faserfund

Asphalt, an frischen Bruchflächen oft tief-schwarz, mit harten, grob-scharfkantigen Steinkörnungen, keine Asbestfasern erkennbar

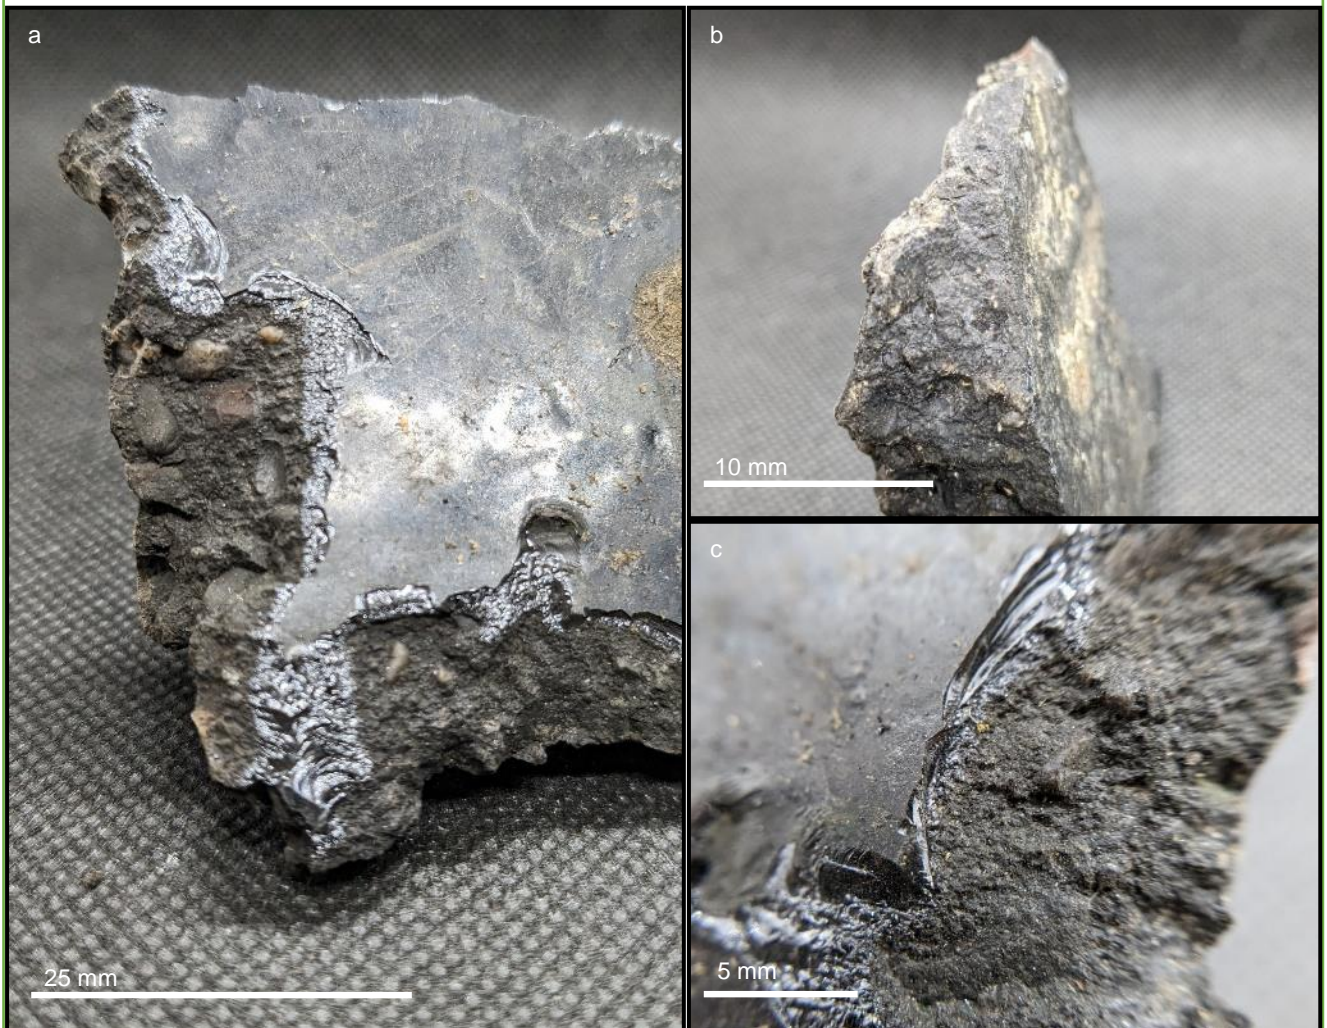
- a. Gussasphalt Bruchstück und Oberflächenbeschichtung
 b. Bruchfläche des Gussasphaltes
 c. Kein Faserfund in der Nahaufnahme

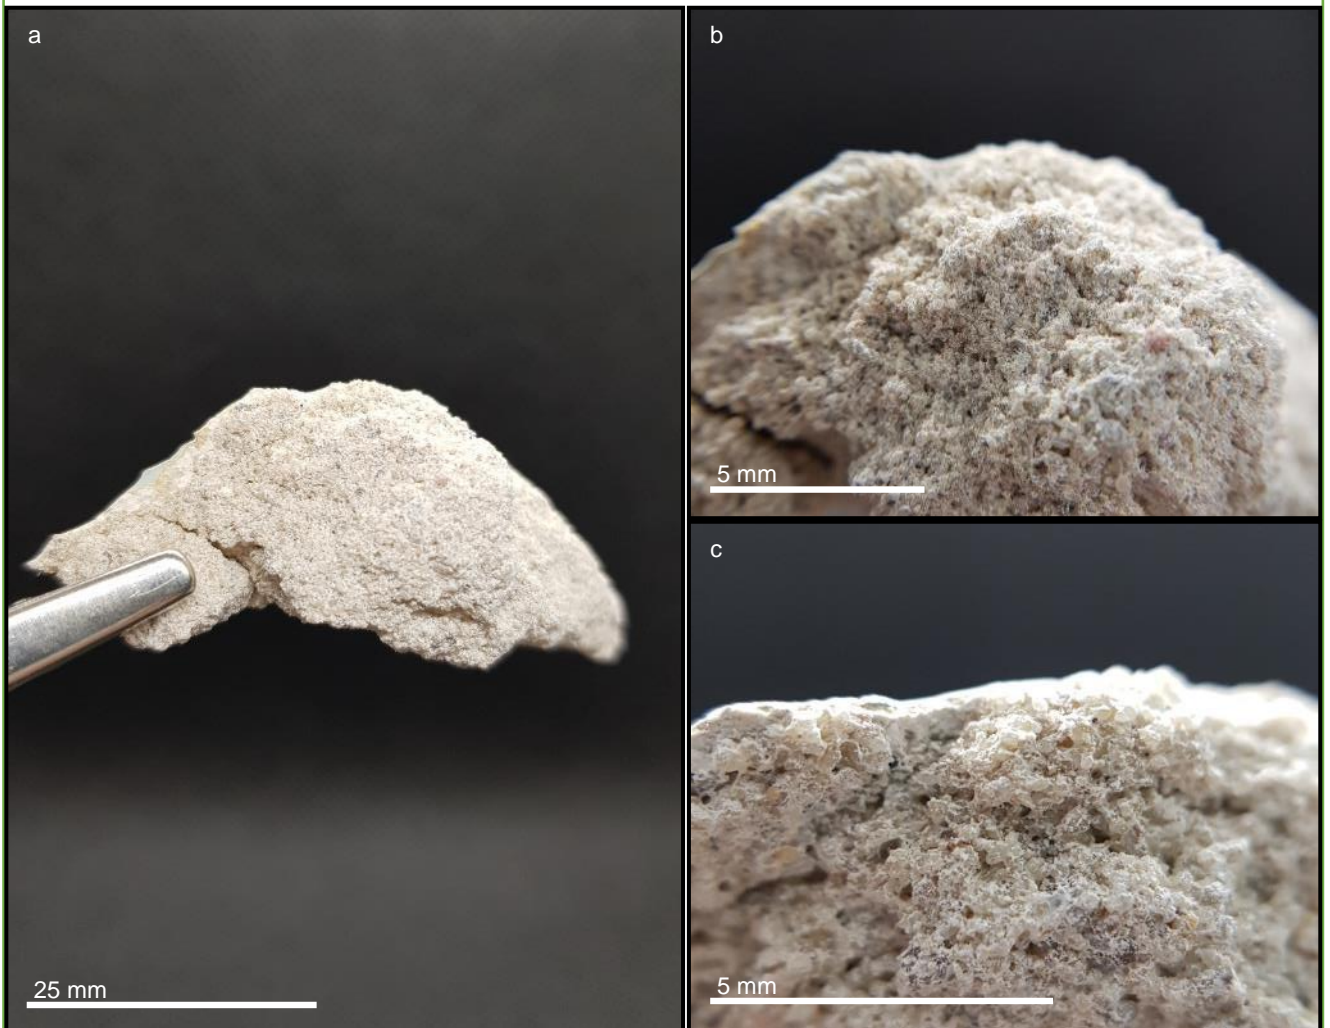
- a. Wandputz Unterseite
- b. Bruchstelle des Wandputzes
- c. Kein Faserfund an der Bruchstelle des Wandputzes

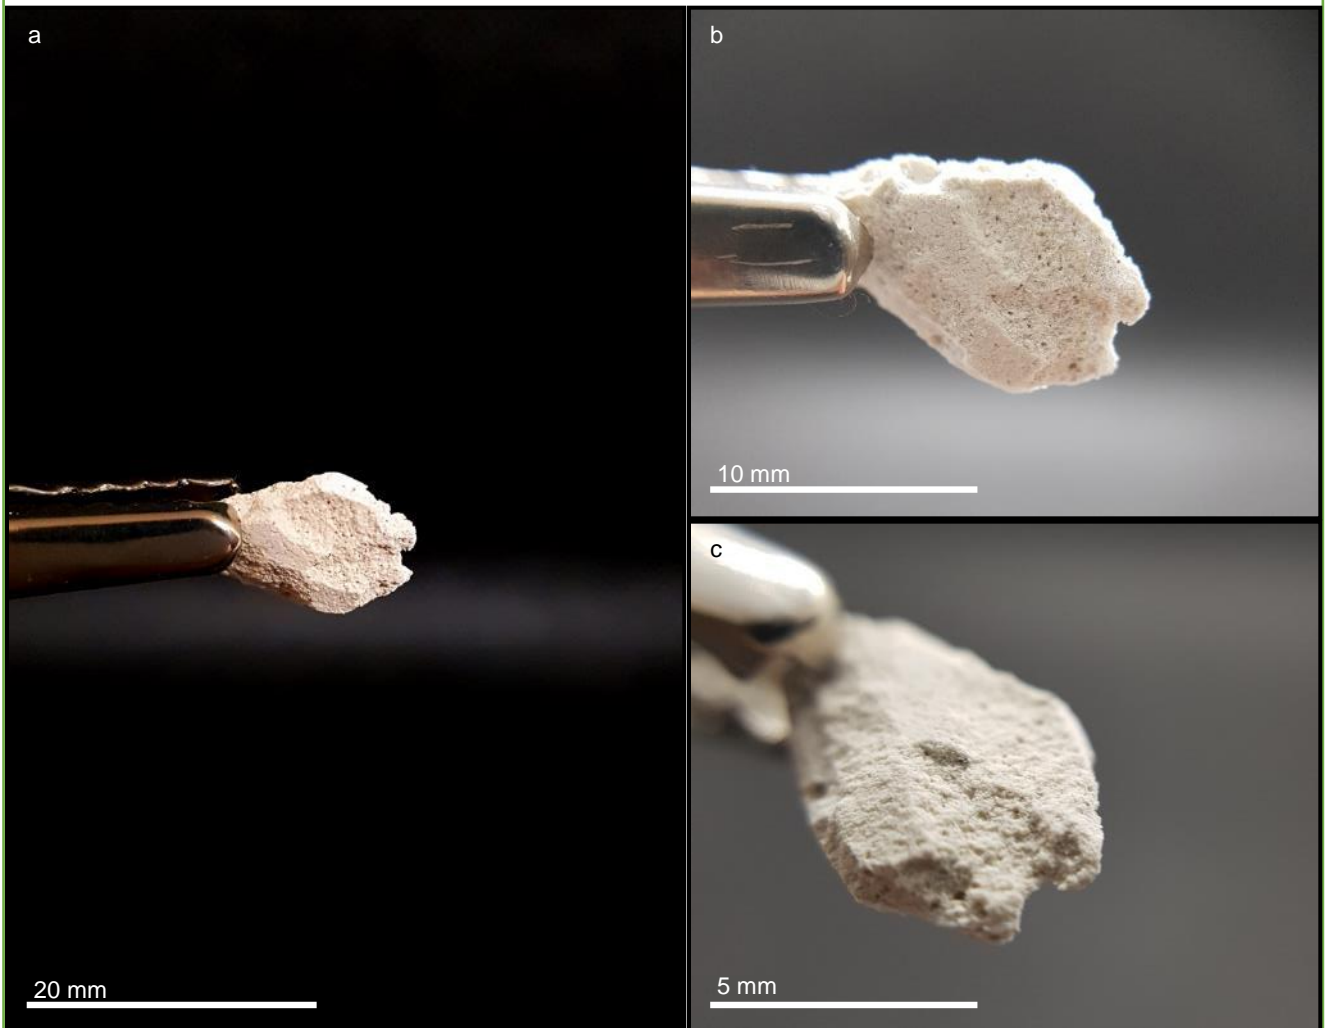
- a. Spachtelmasse Bruchstück
- b. Feinkörnige Struktur der Spachtelmasse zu erkennen
- c. Bruchseite der Spachtelmasse

enthält häufig Asbest. Spachtelmassen wurden überwiegend mit niedrigen bis geringen Mengen an Asbest hergestellt. Im kaum trennbaren Verbund mit anderen Belägen resultiert die Asbestfaserkonzentration noch geringer. Die leichten Ansetzmassen werden im Bauschutt zunehmend zerrieben und durch feuchte Umgebung aufgelöst.
