Asbest visuell

Bestimmungsblätter zur visuellen Bestimmung von Asbest in Abbruchmaterialien

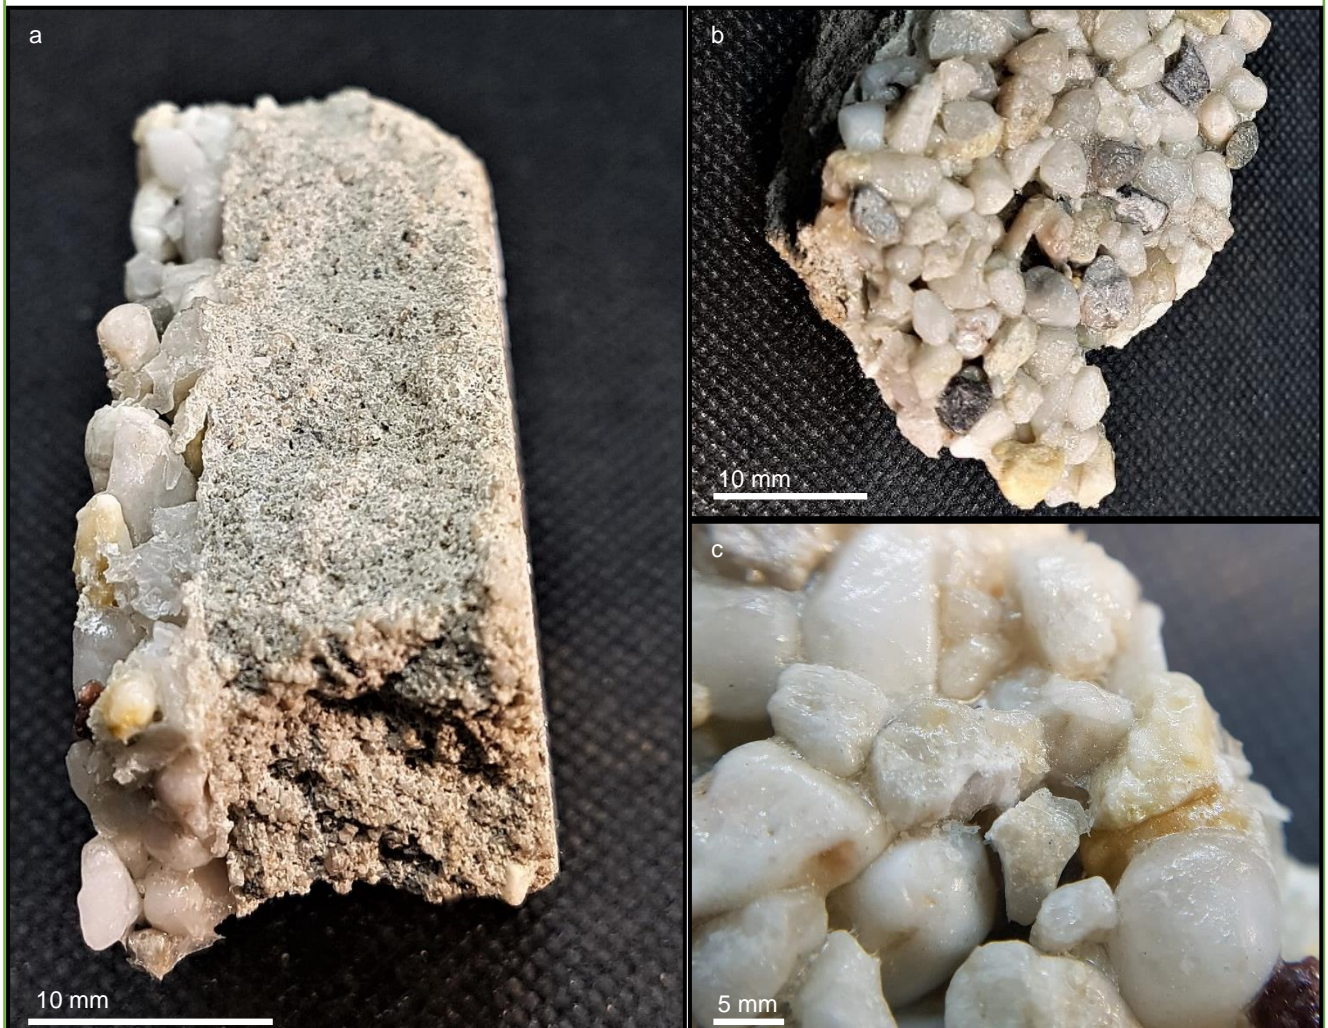
- Bruchfläche mit Buntsteinputzbelag links
- Oberfläche
- Gießharzmatrix im Buntsteinputz

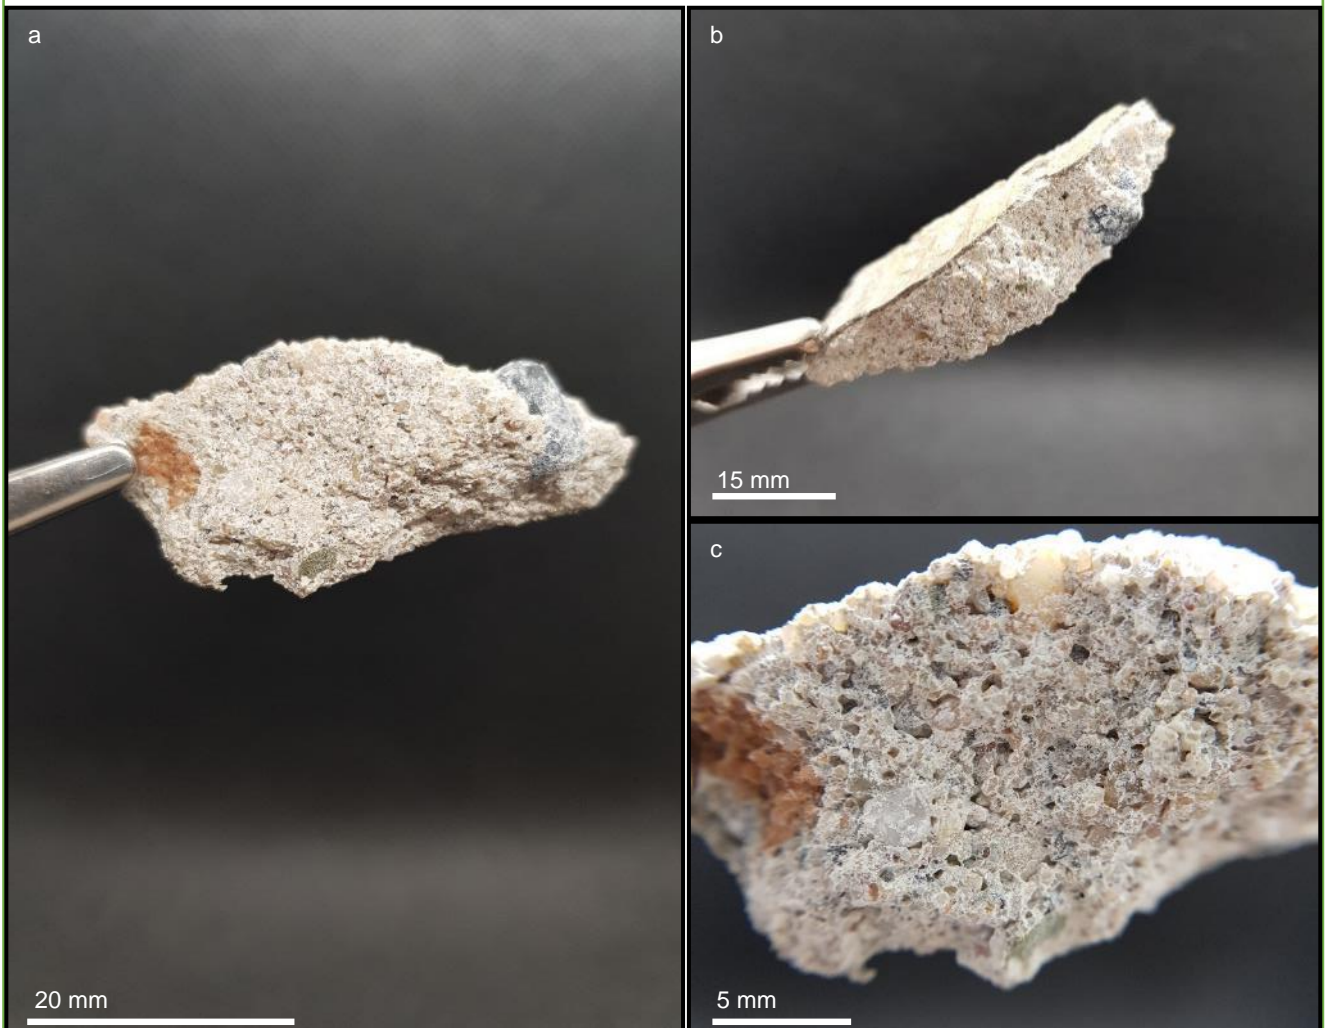
- a. Untersicht mit größeren Anteilen bis ca. 3 mm
- b. Bruchfläche und Oberfläche mit Bodenspachtel
- c. Kein Faserfund

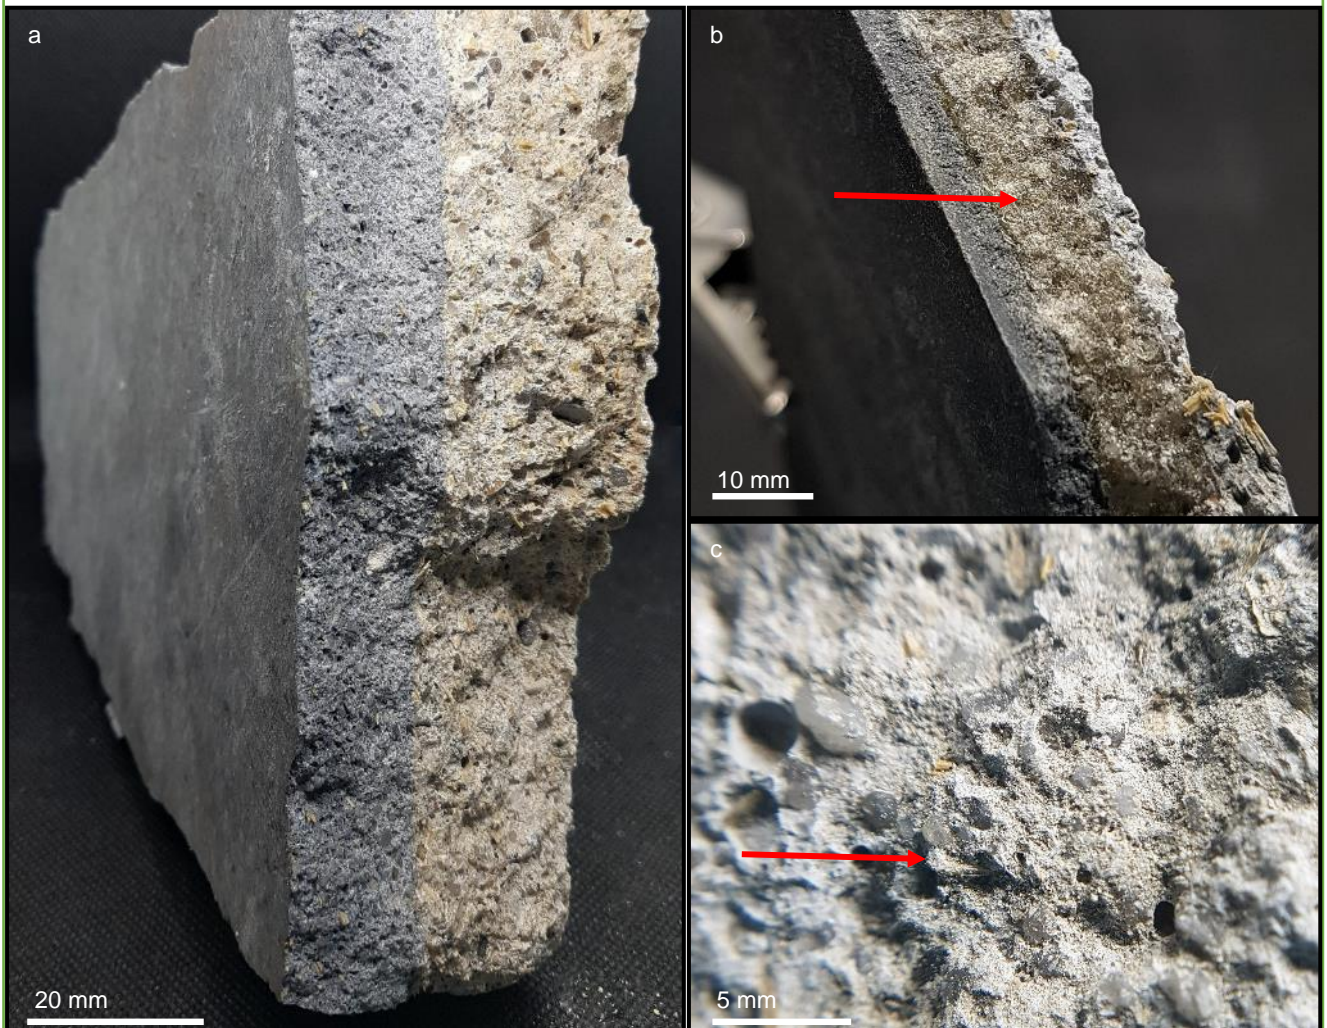
- Bruchstück einer Estrichfläche mit Schichtenaufbau
- Bruchstück einer Estrichfläche, asbesthaltige Schicht
- Asbest und Holzspananteile

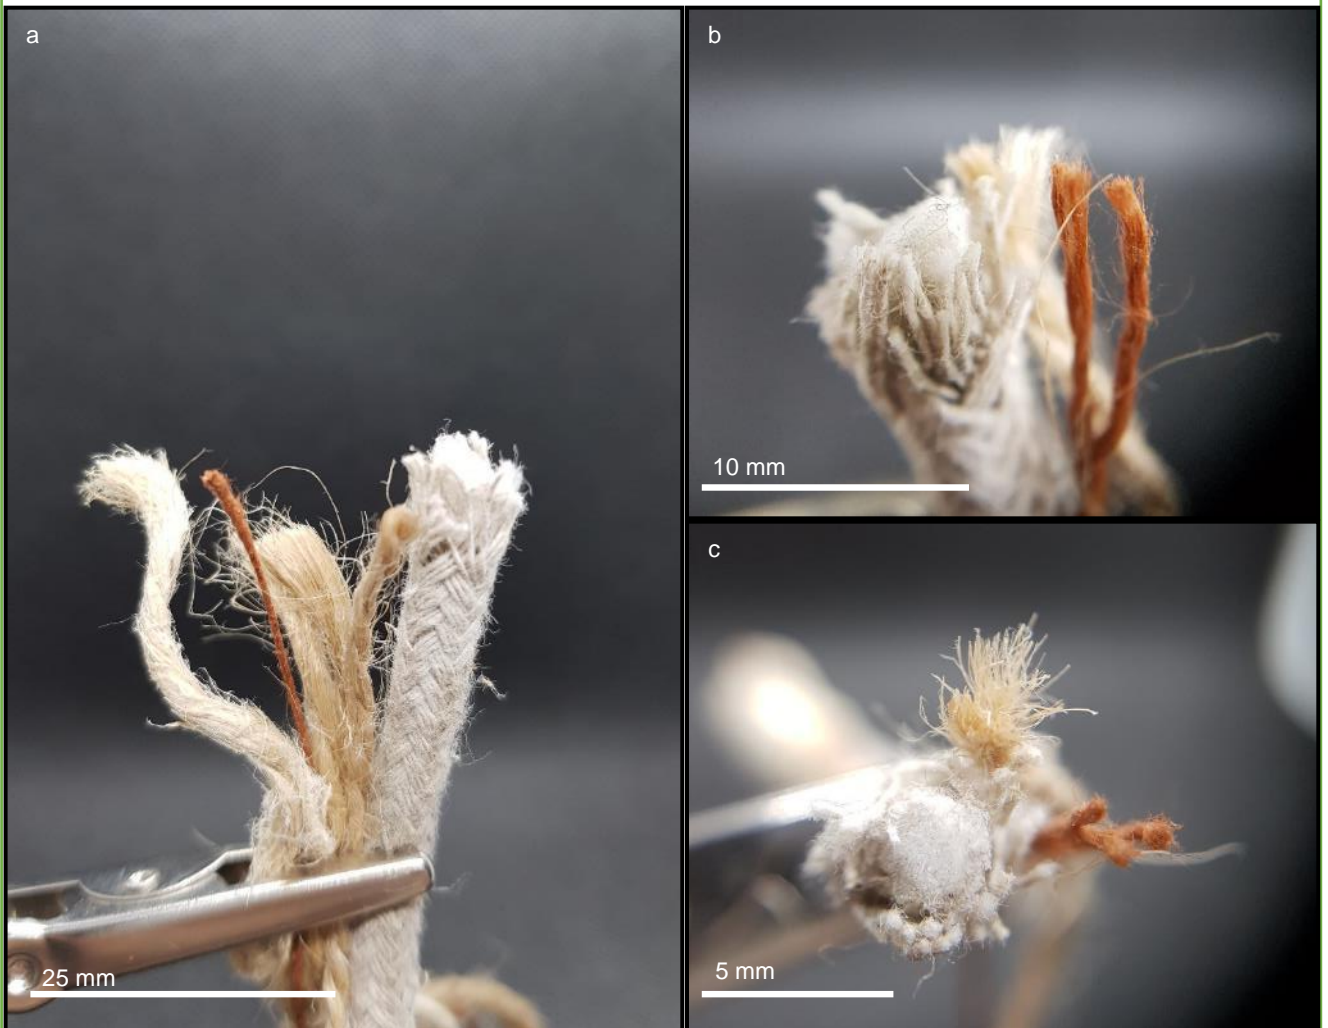
- Verschiedene natürliche Fasermaterialien als Schnüre
- Aufgeriebene Enden der Schnüre ohne asbesttypische Faserbündel
- einzelne und regelmäßige Fasern mit filzigen Anteilen

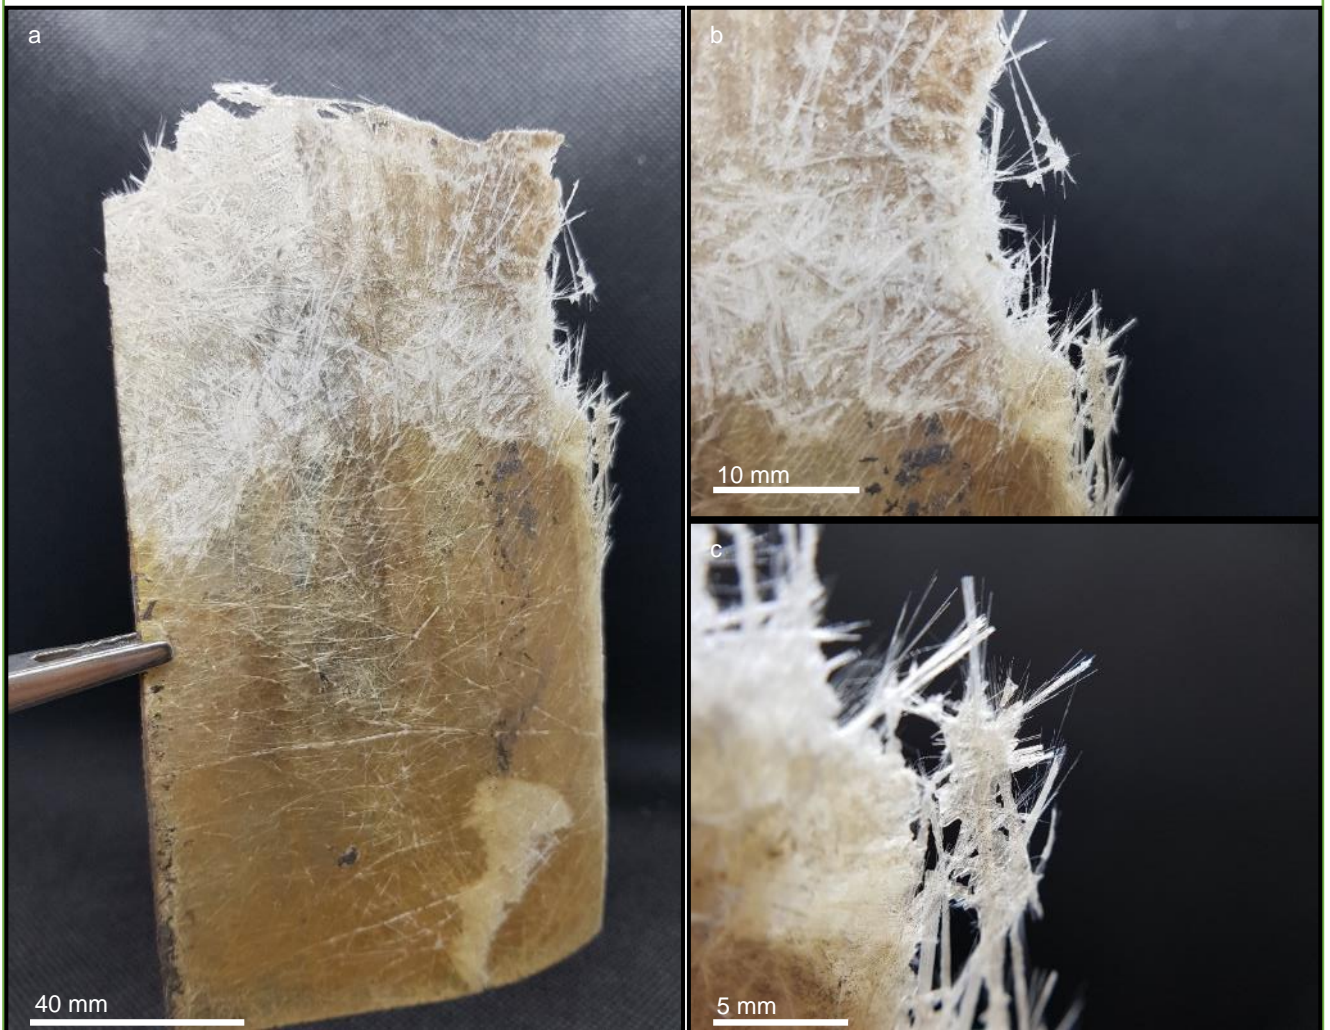
- KMF mit Harz zu einer Platte gebunden
- Herausstehende KMF
- Deutlich zu erkennende KMF – Fieberbündel

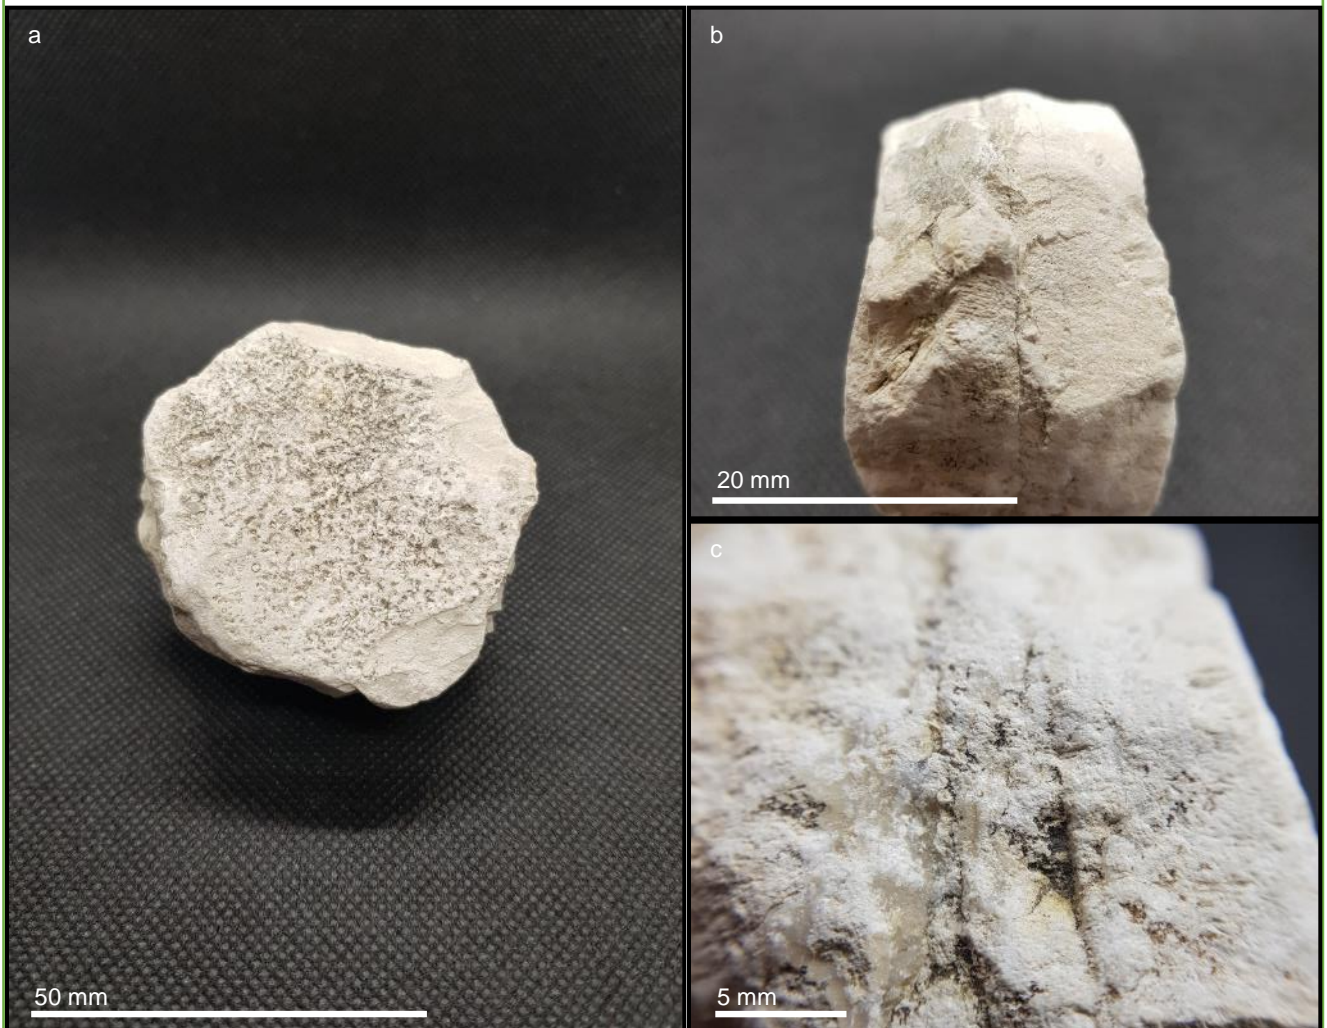
- Oberfläche mit durch Verwitterung hervorgehobener Struktur
- Bruchfläche mit muscheligen Bruch
- Schichtkante ohne Faserfund

typischer Kalkstein ($s > 1$ cm), weiß, hart, muschelige Bruchflächen, keine Faseranteile

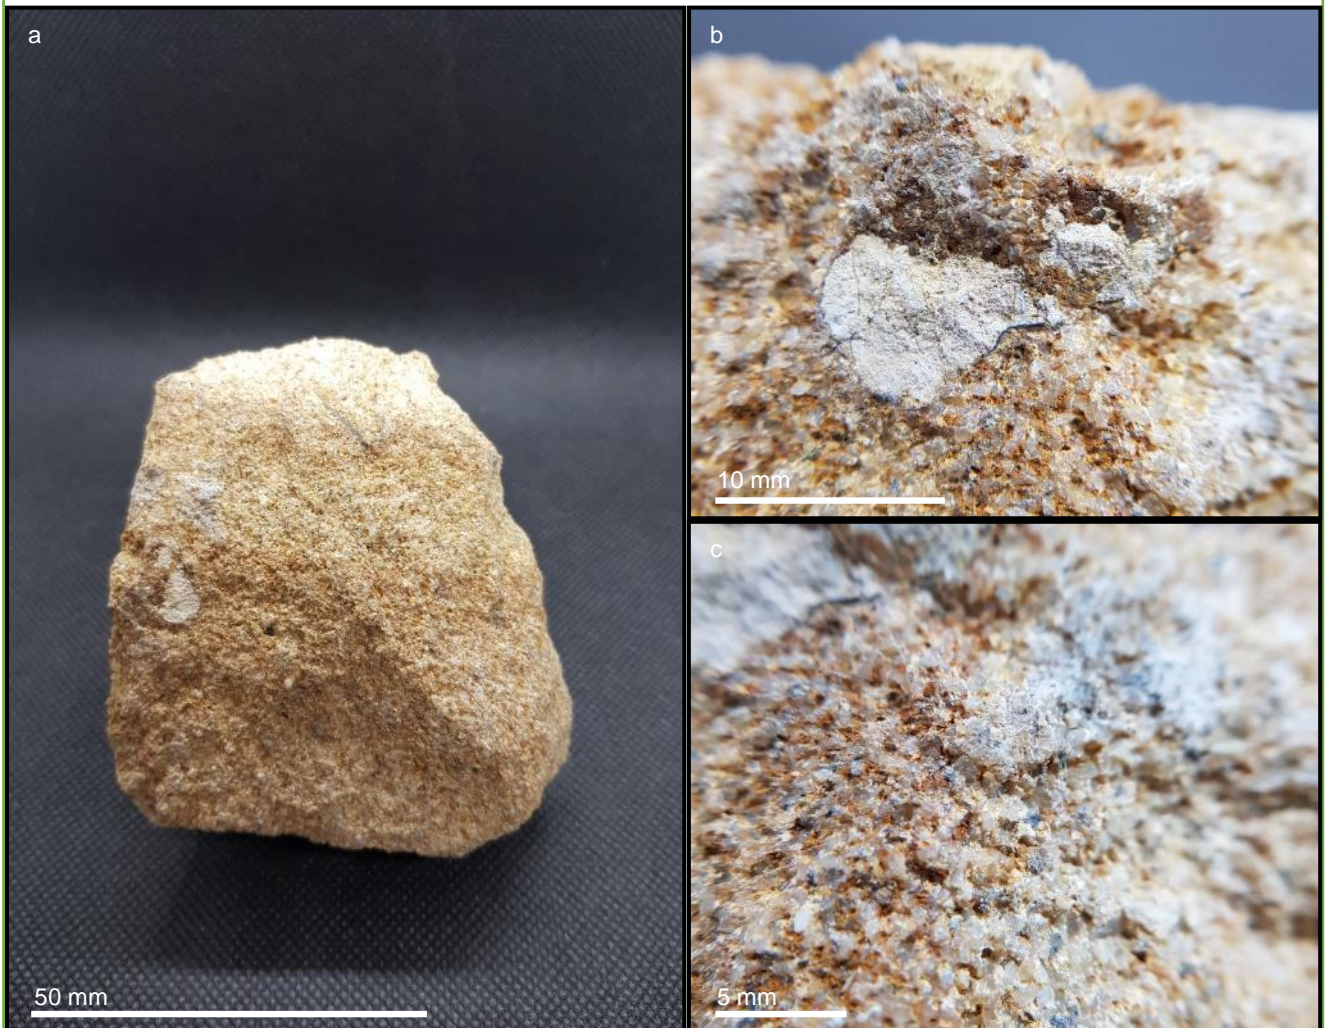
- a. Sandsteinbruchstück
- b. Größere Einschlüsse im Sandstein, ohne Faserfund
- c. verschiedenfarbige Sedimentschichten, kein Faserfund

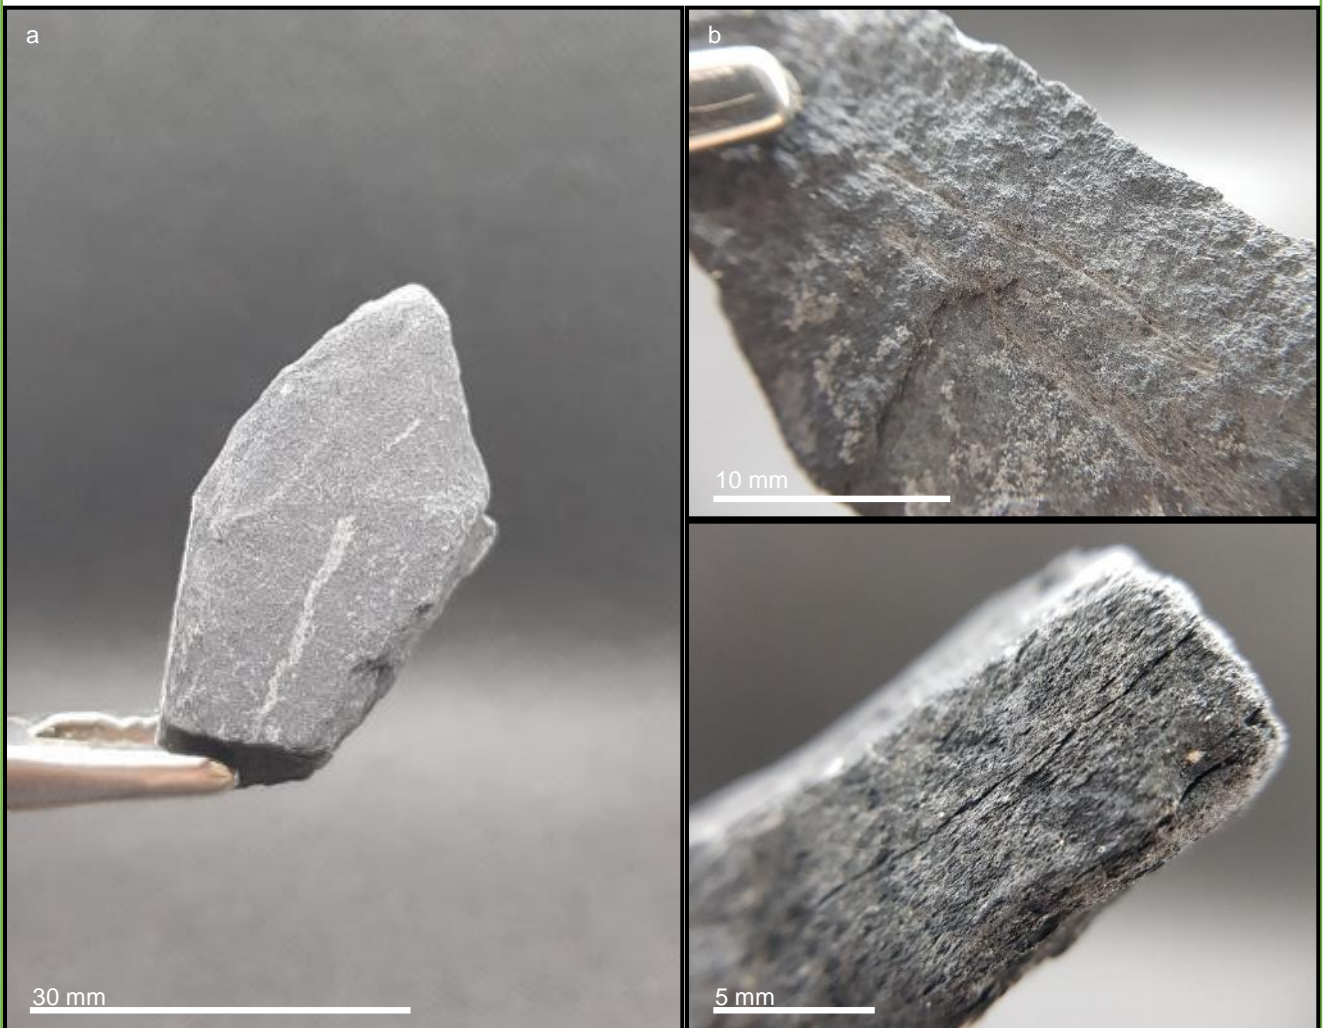
- a. Tonstein / Schiefer
- b. Bruchfläche mit lagigem Schichtenverlauf, ohne Faserfund
- c. Bruchfläche quer zur Schichtung, ohne Faserfund

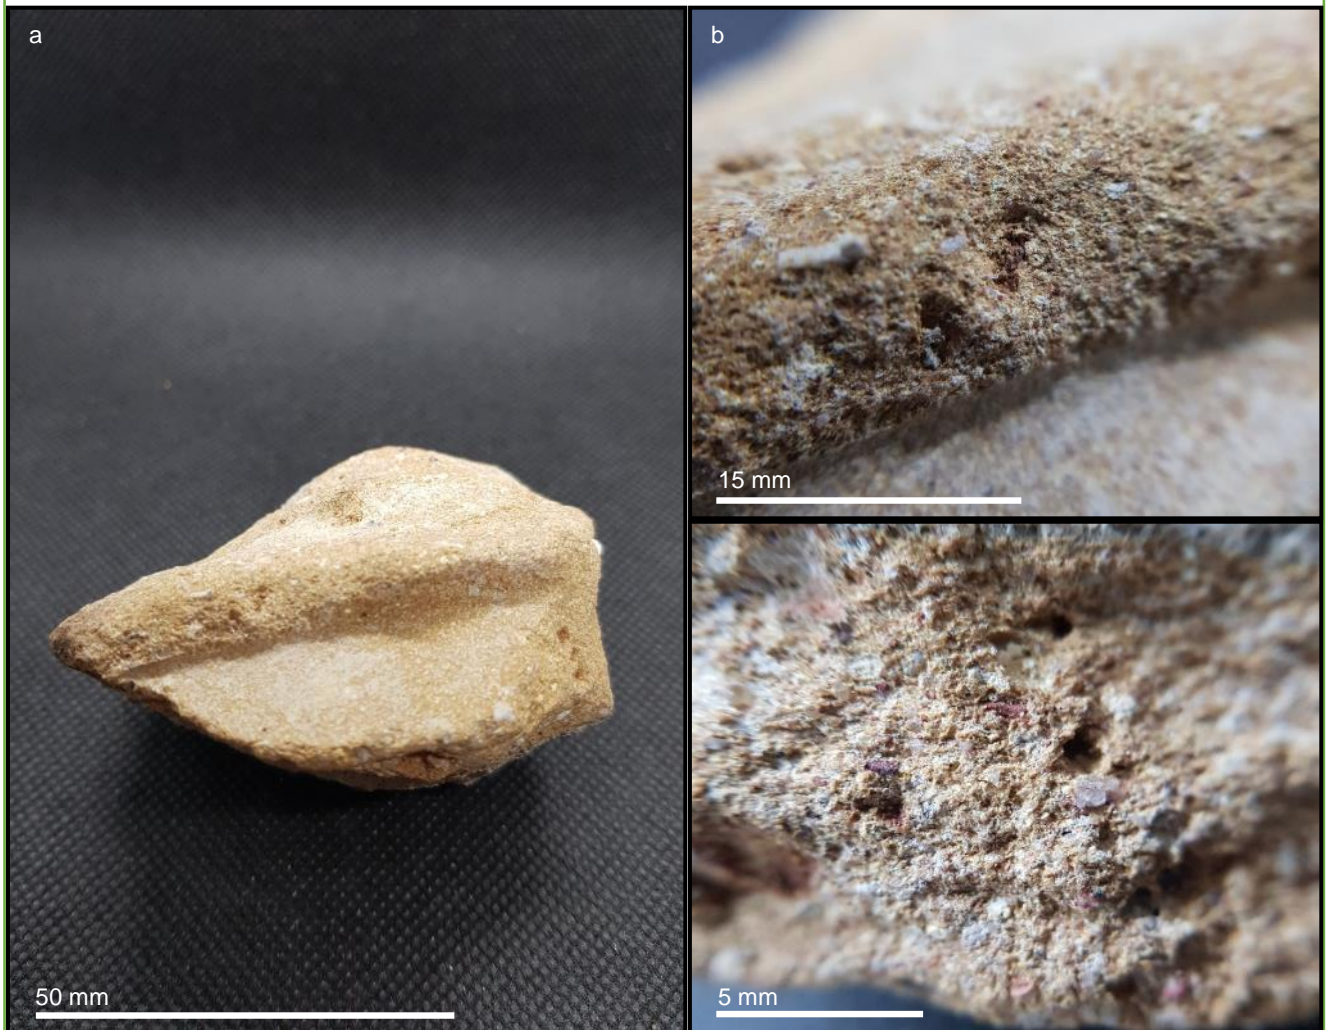
- a. Gebrannter, geformter Ziegelstein
- b. Rauhe Oberfläche ohne Faserfund
- c. Bruchfläche mit feinkörniger Struktur, ohne Faserfund

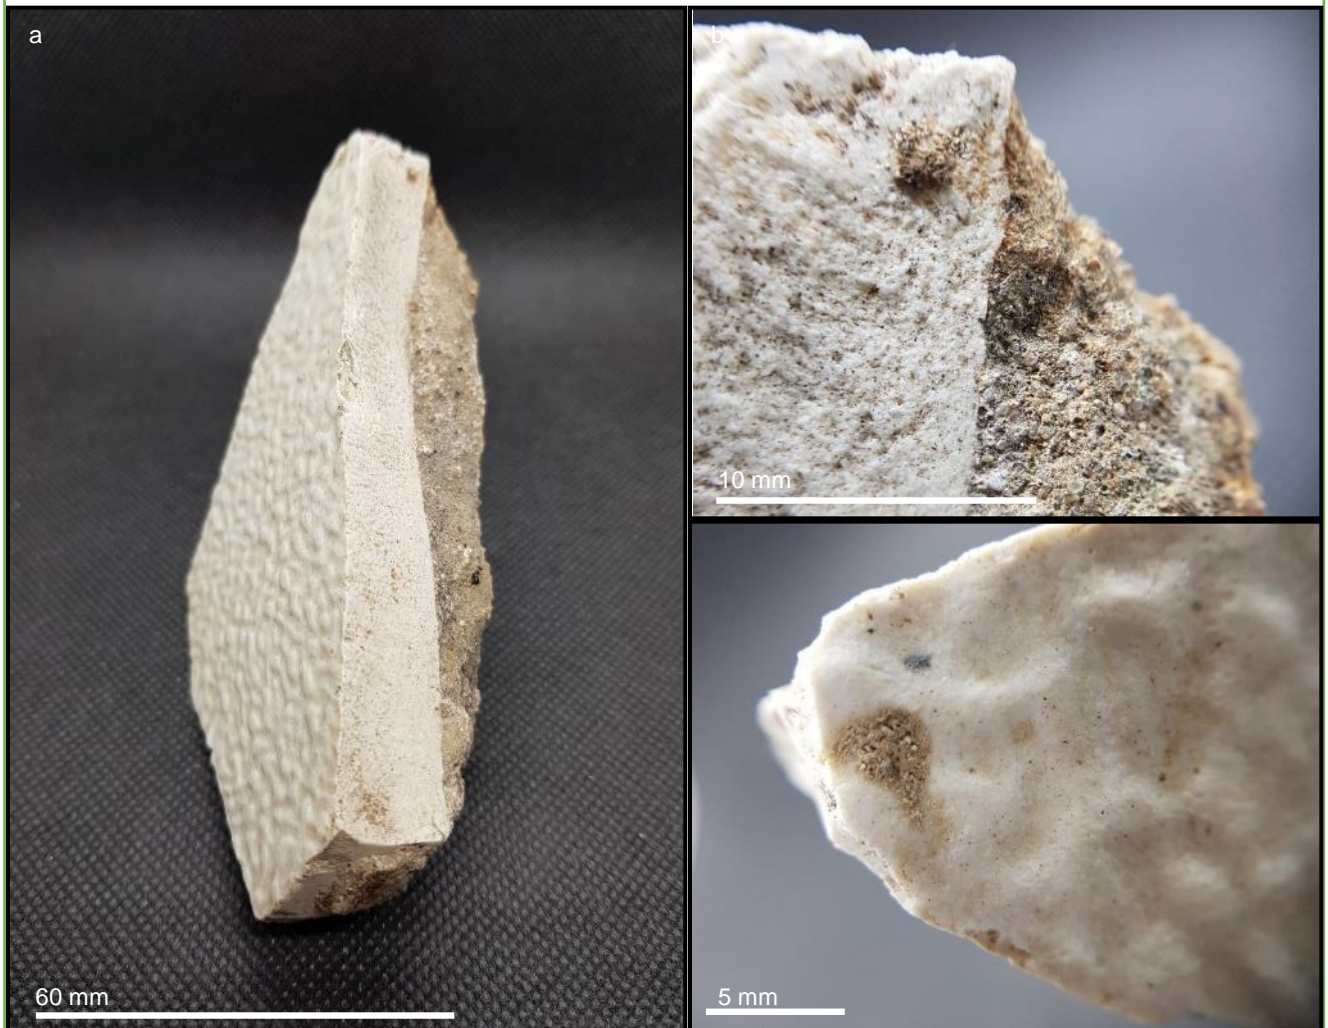
- a. Bruchfläche der Fliese mit beschichteter Oberfläche
- b. Grenze zwischen Fliese und Estrich, ohne Faserfund
- c. Oberflächenbeschichtung der Fliese, ohne Faserfund

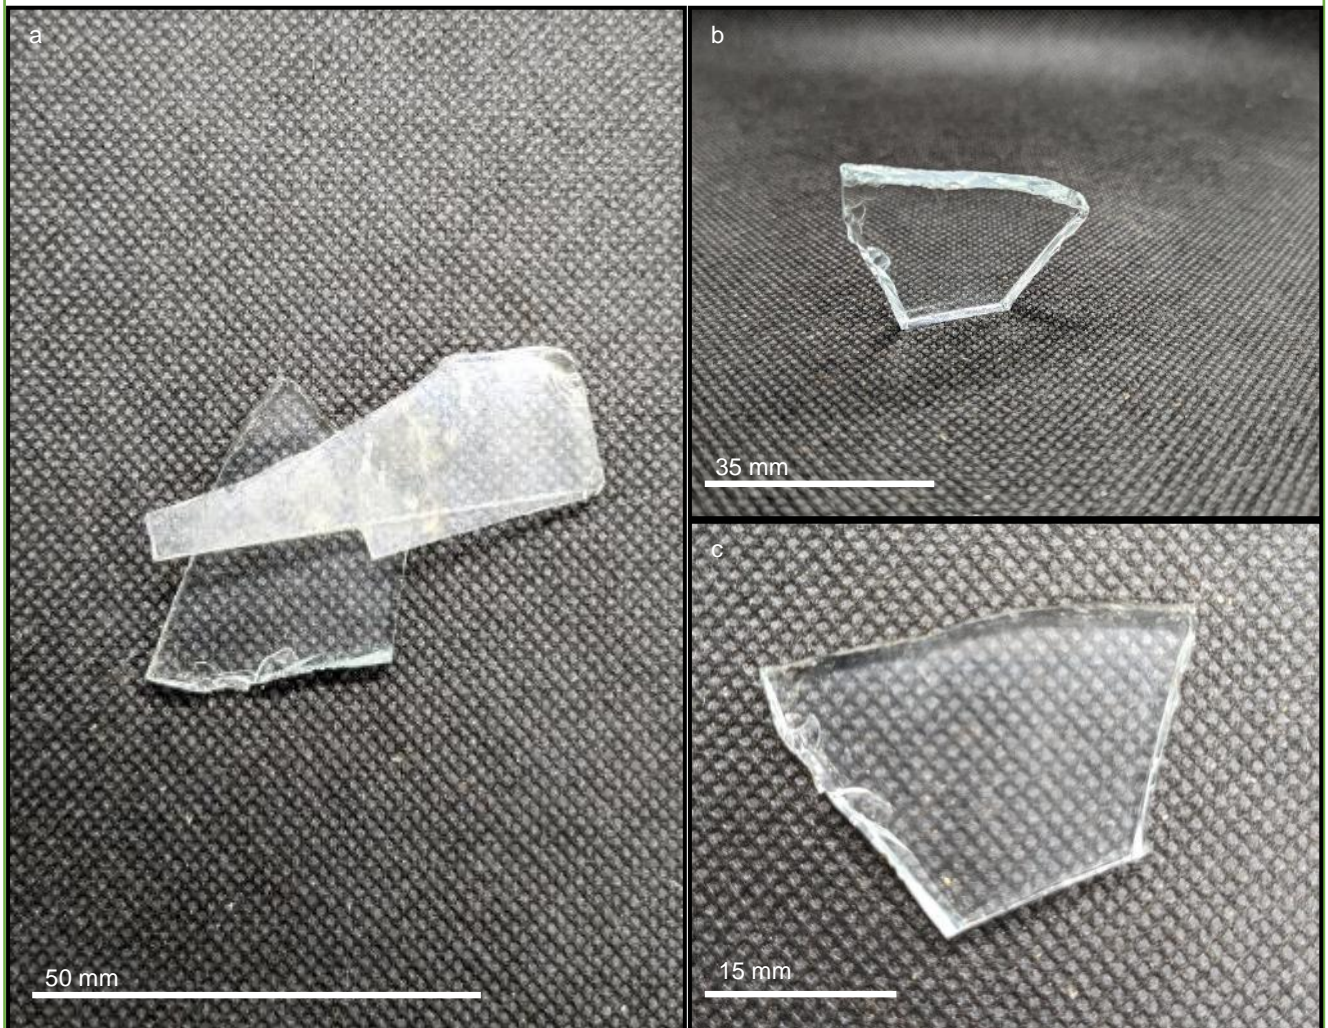
a. Glas Bruchstücke

Glas ($s < 1$ cm), hart, durchsichtig (ggf. eingefärbt), sehr scharfe Bruchkanten

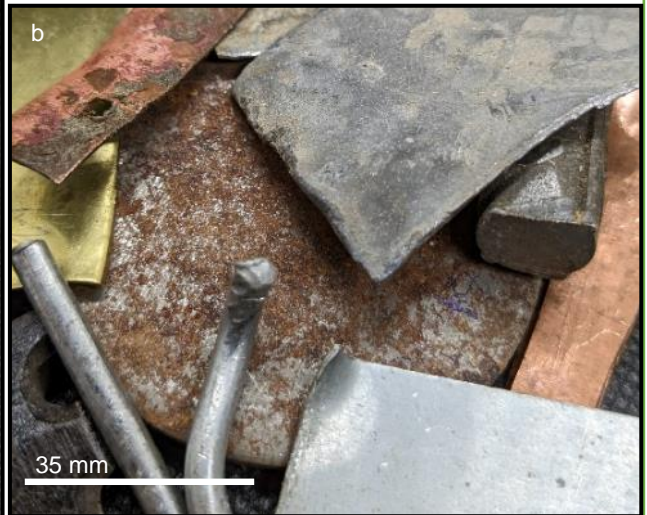
- a. Metallabschnitte von 1 Gusseisen, 2 Messing, 3 Stahl, 4 Zink, 5 Kupfer, 6 Aluminium und 7 Blei mit jeweiligen Korrosionsverfärbungen
- b. scharfkantige Schnittstellen und Biegeverläufe

keine Asbestprodukte bekannt. Metalle wurden aber oft mit asbesthaltigen Korrosions- oder Brandschutzfarben beschichtet.
