## Asbest in Bodenbelägen:

### Seit Jahren verboten, leider immer noch Alltag

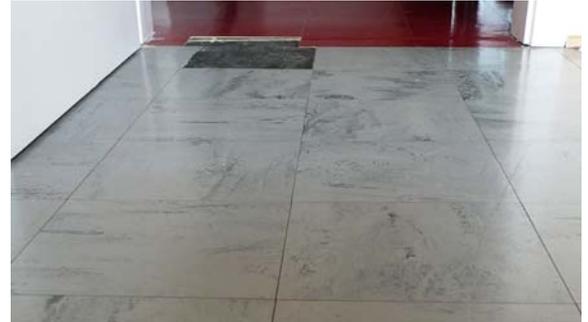
Floor-Flex-Platten  
Quelle: Wikipedia.org

#### Floor-Flex-Platten (Vinyl-Asbest-Platten):

Asbest wird als Füllstoff für die Basis der Platten verwendet und ist in der Regel fest gebunden. Gesundheitliche Gefahr besteht jedoch bei Beschädigung der Platten.

**Asbestgehalt:** ca. 20 Gew.%

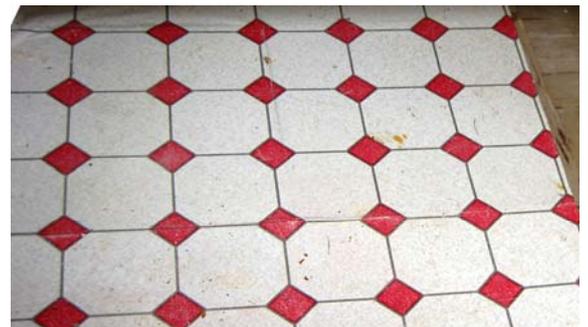
Cushion-Vinyl-Belag  
Quelle: Arcadis

#### Cushion-Vinyl-Beläge (CV-Beläge):

Mehrschichtige Beläge mit einer Tragschicht aus nahezu reinem Asbest, welche in der Regel geringe Bindemittelmengen aufweist, sodass die Asbestfaser nur schwach gebunden sind.

**Asbestgehalt:** bis zu 98 Gew.%

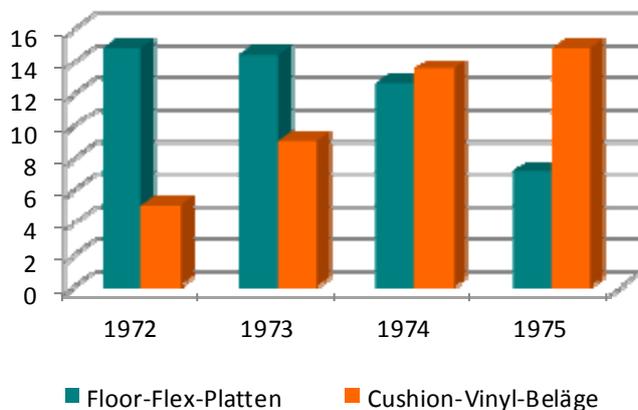
Verbrauch von Floor-Flex-Platten und Cushion-Vinyl-Belägen in Mio. m<sup>2</sup>
