Bauen im Bestand

Sanierung - Umbau- Instandhaltung - Abbruch

Schadstoffe in Gebäuden

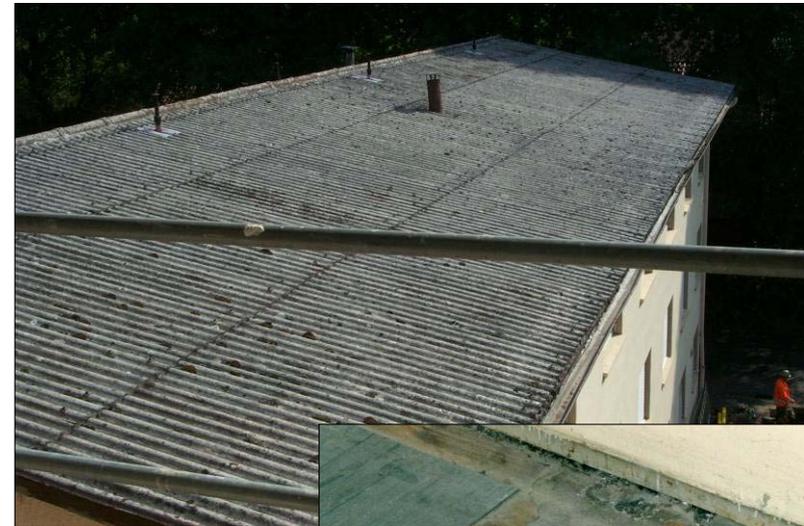
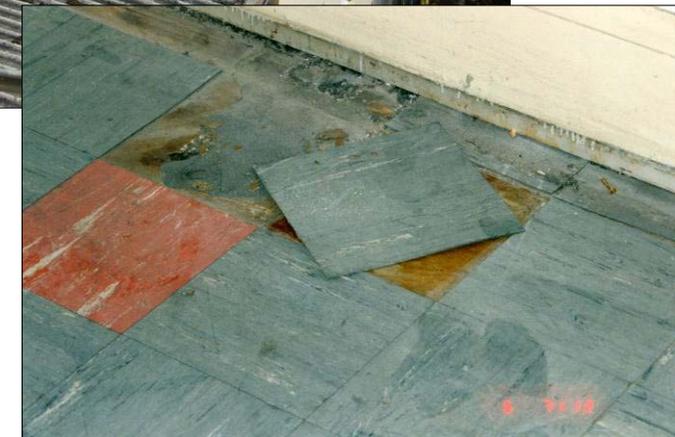
Fest gebundene Asbestprodukte / Asbestzement

- Dacheindeckungen
- Fassadenverkleidungen
- Wasser-, Abwasserrohre
- Lüftungsrohre
- Fensterbänke
- Fußbodenbeläge (Flexplatten)
- asbesthaltige Magnesiaestriche
-

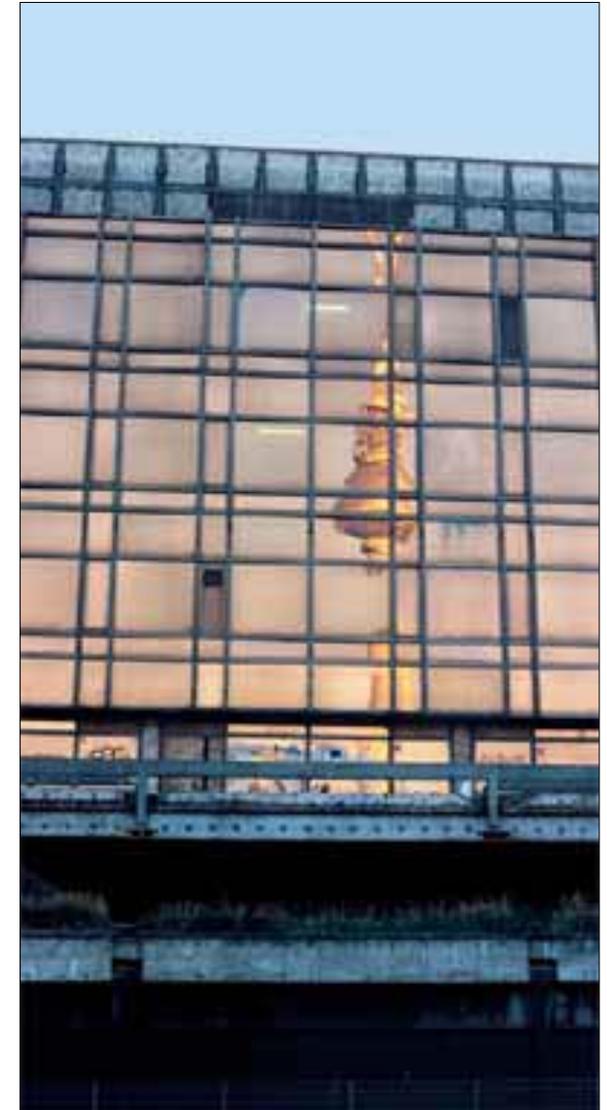
Schwach gebundene Asbestprodukte

- Spritzasbest und asbesthaltiger Spritzputz, z.B. als Hitzeschutz bei Bauwerken in Stahlskelettbauweise
- asbesthaltige Leichtbauplatten
- Asbestpappen, Asbestmatten
- Brandschutzklappen, Füllungen in Brandschutztüren
- Dichtungsschnüre
- Nachtstromspeichergeräte
-

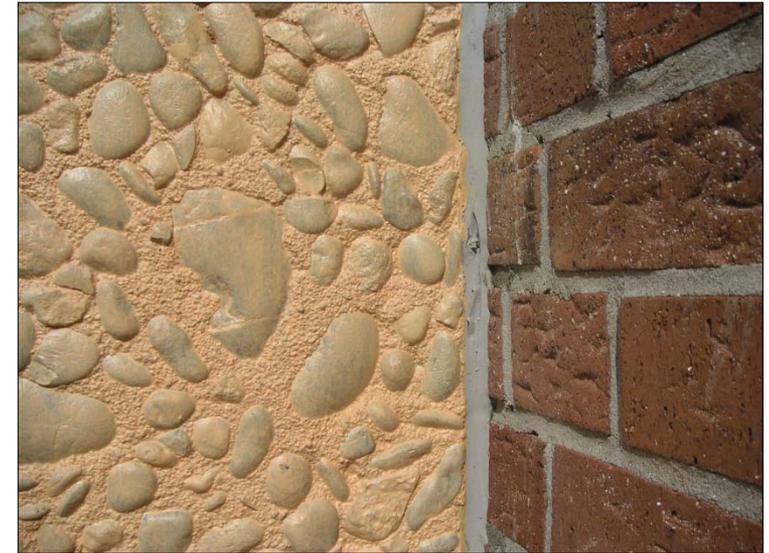
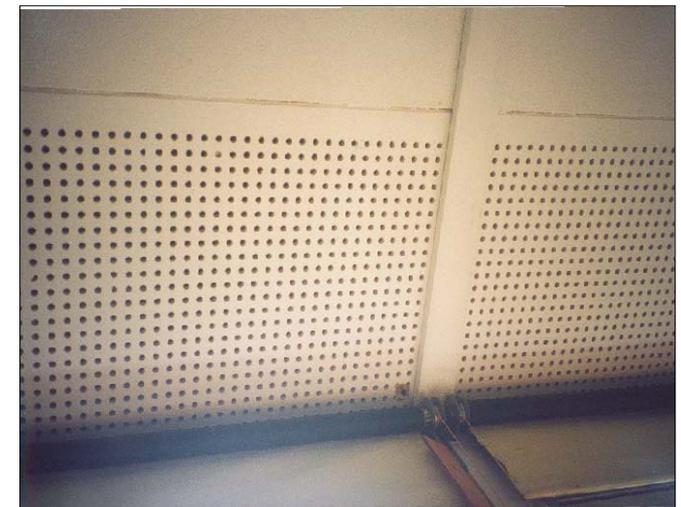
offene Verwendung

- dauerelastische Fugenmassen
- Anstrichstoffe und Beschichtungen (Flammschutzanstriche)
- Deckenplatten mit PCB als Flammschutzmittel
- Klebstoffe und Kitte
- Spachtel- und Vergussmassen
-

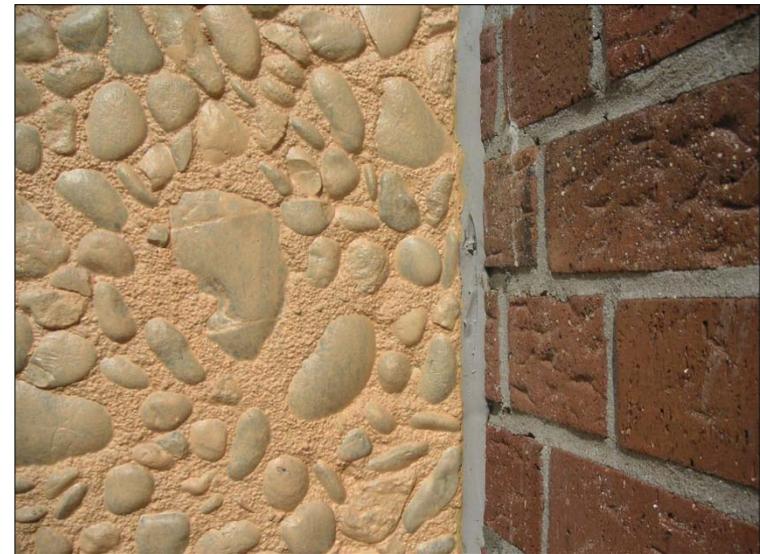
PCB in Fugendichtungsmassen

Weichmacher in dauerelastischen Fugendichtungsmassen aus Polysulfid-Kautschuk (Thiokol) in

- Gebäudetrennfugen
- Anschlussfugen (Fenster, Fensterbänke, Türzargen)
- Sanitärfugen

- 1955 – 1975
(Hauptverwendungszeitraum)
- Marktanteil Thiokol: 80 - 90 %

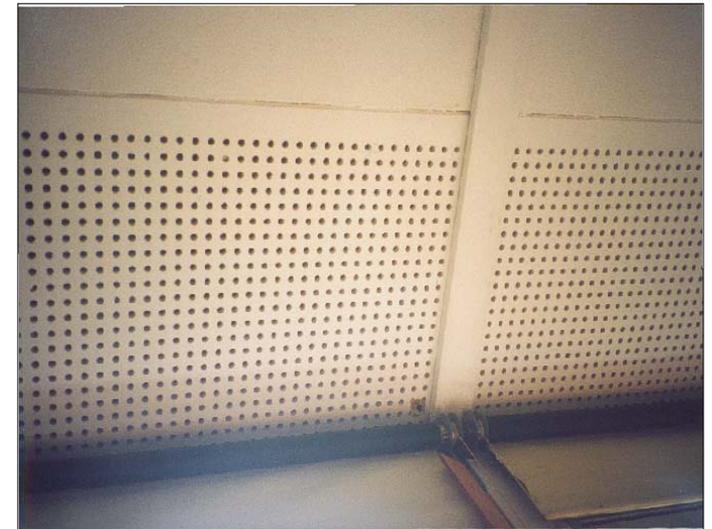
PCB in Beschichtungsstoffen

Weichmacher und Flammschutzmittel
in Beschichtungsstoffen

- bis 1972 in Akustik-Deckenplatten der Fa. Wilhelmi
- bis ca. 1973 in Farben und Lacken (z.B. Wandanstriche, Heizkörperlacke)
- PCB-Gehalte zwischen 5 - 10 %

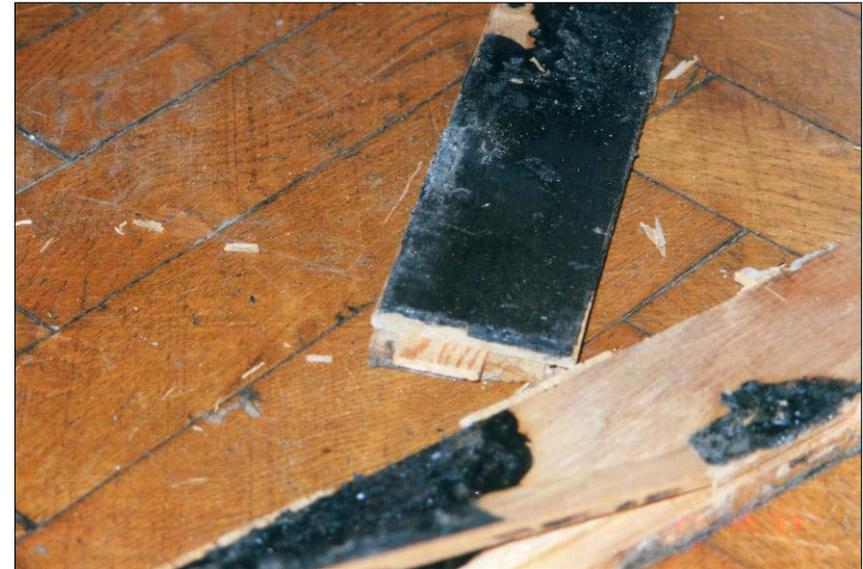
Kleber für Parkett und Holzpflaster

- Mosaikparkett bis ca. 1965
- Stabparkett bis ca. 1975
- Holzpflaster bis Ende der 1990er Jahre

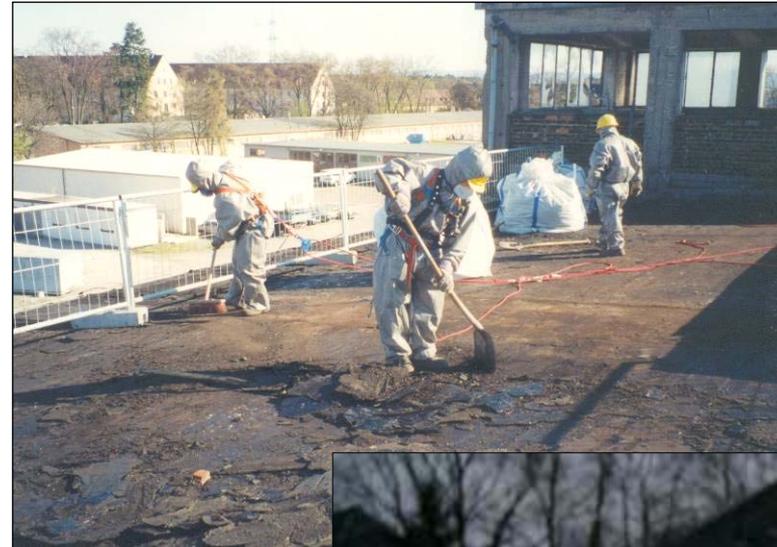
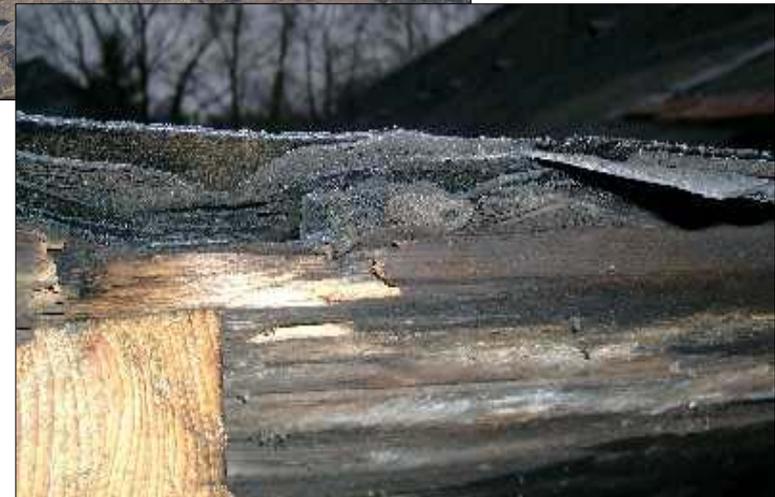
Dach- und Dichtungsbahnen

- ab Mitte der 60er Jahre wurden Teerbahnen durch Bitumenprodukte ersetzt
- ab 1979 keine Herstellung teerhaltiger Dach- und Dichtungsbahnen

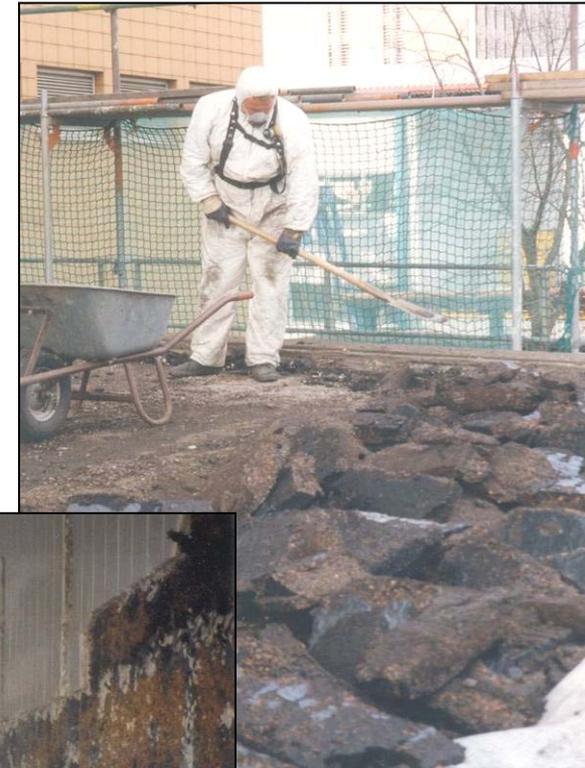
Korkdämmungen

- Flachdachabdichtungen
- Kühlraumisolierung
- in Nassbereichen von Schwimmbäder
- Verwendung bis Ende der 1960er Jahre

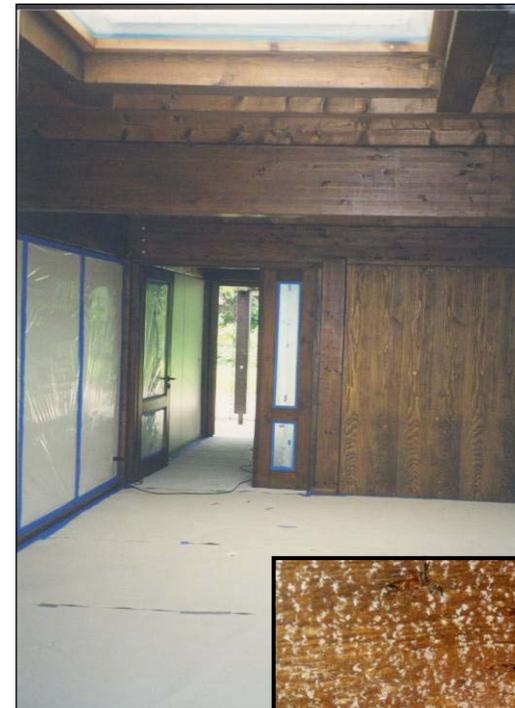
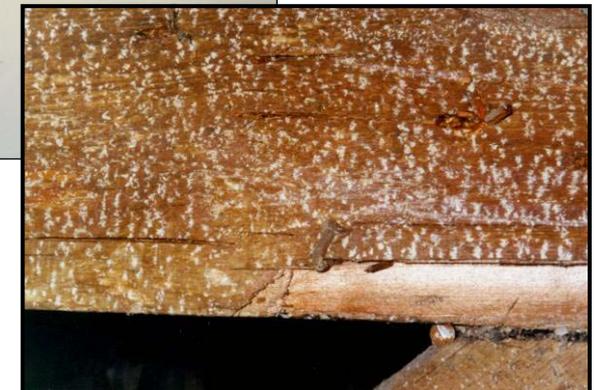
Vorbeugender Holzschutz

- tragende und aussteifende Hölzer
- Holzfenster und Außentüren
- Holzverkleidungen, Vertäfelungen, Schallschutzdecken, Holzfußböden

Bekämpfender Holzschutz

- Von Hausschwamm befallene Hölzer und Mauerwerk
- Bekämpfung eines Insektenbefalls

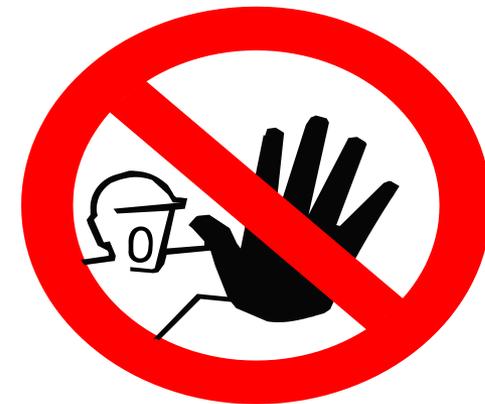
Baustelleneinrichtung

- Sicherung der Baustelle gegen Zutritt Unbefugter
- Kennzeichnung der Arbeitsbereiche gemäß BGV A8

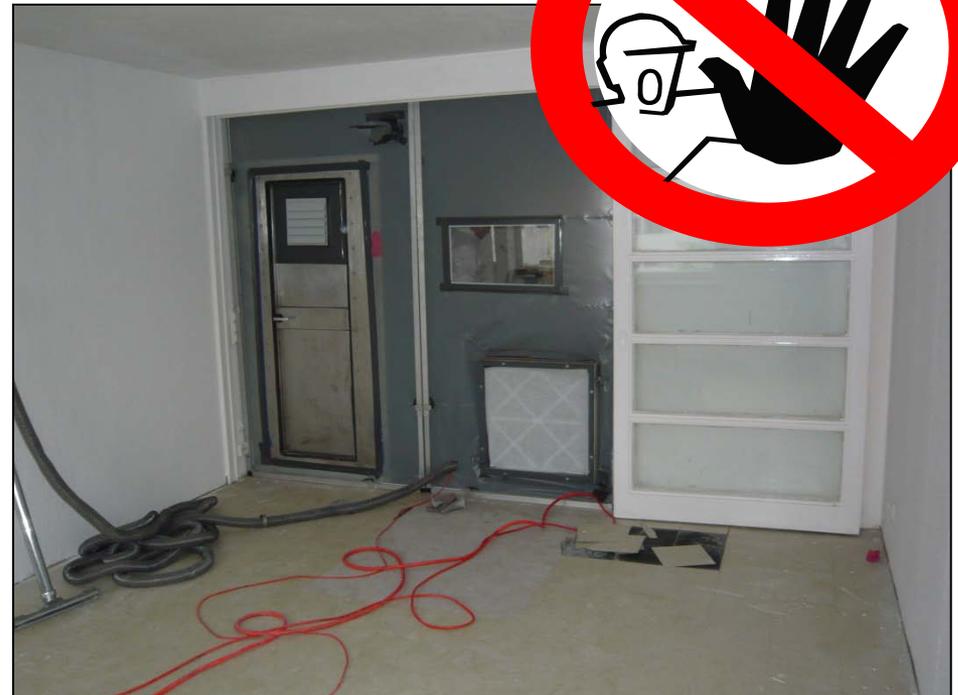
- staubdichte Abschottung des Sanierungsbereiches
- Personenschleuse
Materialschleuse

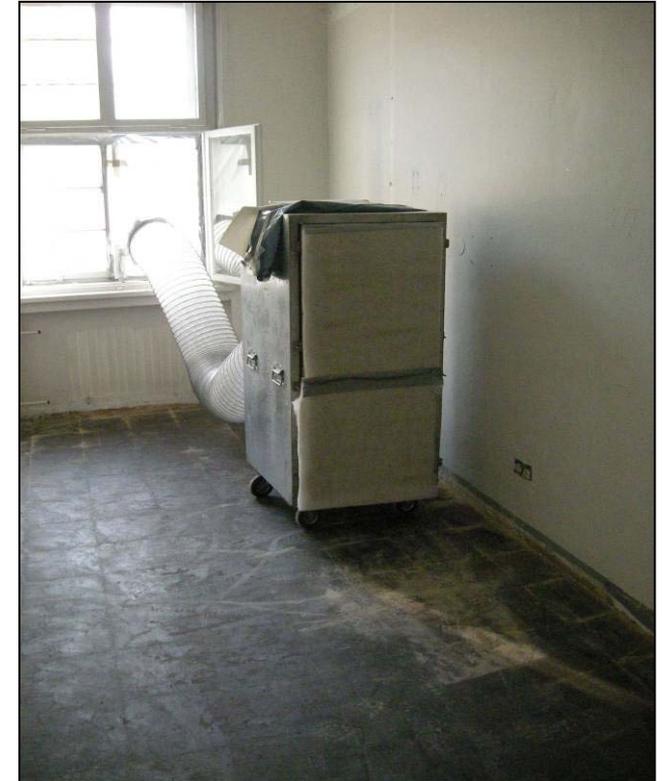
- technische Lüftung des Sanierungsbereiches
- Anlagen zur Atemluftversorgung (Filteranlagen, Druckluftversorgung) auf Erdbaumaschinen und Fahrzeugen

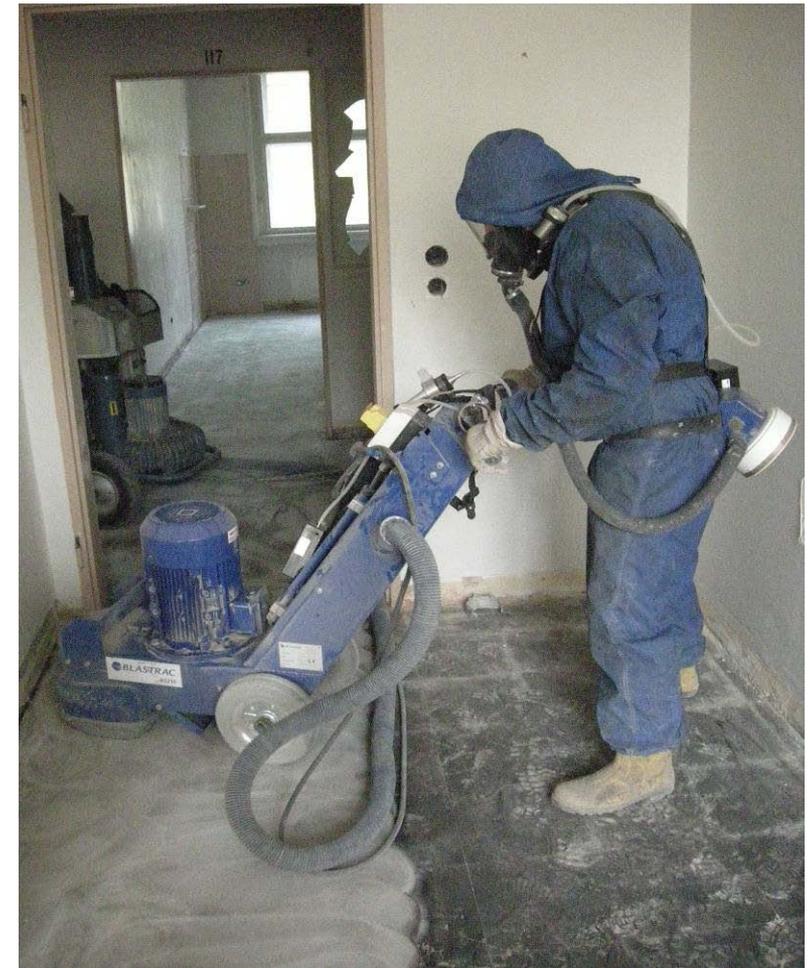
- **staubarme Arbeitsverfahren** beim Entfernen der Materialien
 - zu entfernende Materialien befeuchten oder mit staubbindenden Mitteln vorbehandeln
 - Maschinen mit direkter Staubabsaugung verwenden
 - Freigesetzte Materialien an der Entstehungsstelle absaugen

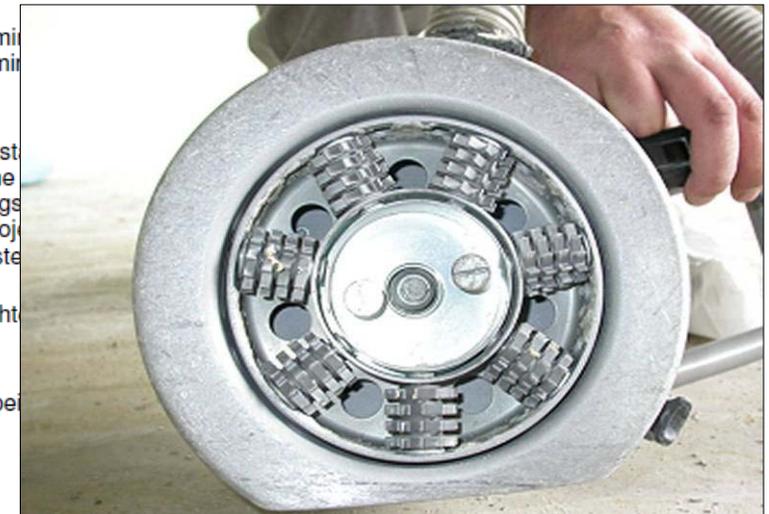
- **staubarme Arbeitsverfahren**
beim Entfernen der Materialien
 - Z.B. Entfernen PCB-haltiger Wandanstriche mit Hochdruckwasserstrahlverfahren

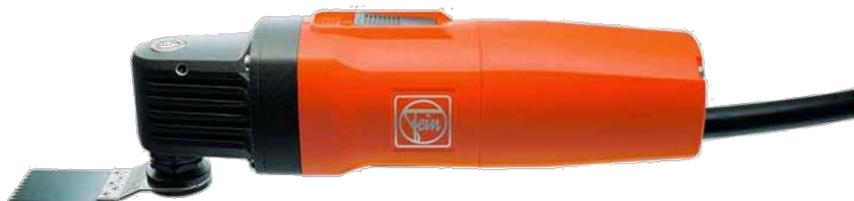
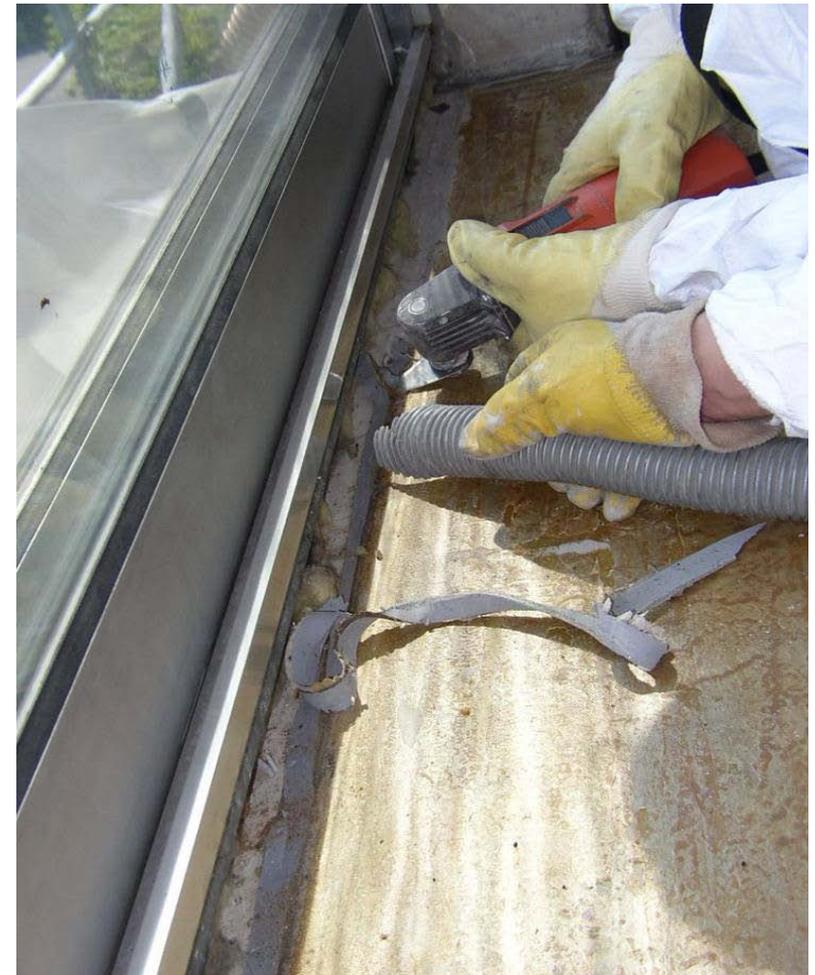
- staubarme Arbeitsverfahren beim Entfernen der Materialien
 - Entfernen PCB-haltiger Fugenmasse bei gleichzeitiger Absaugung des unmittelbaren Arbeitsbereiches

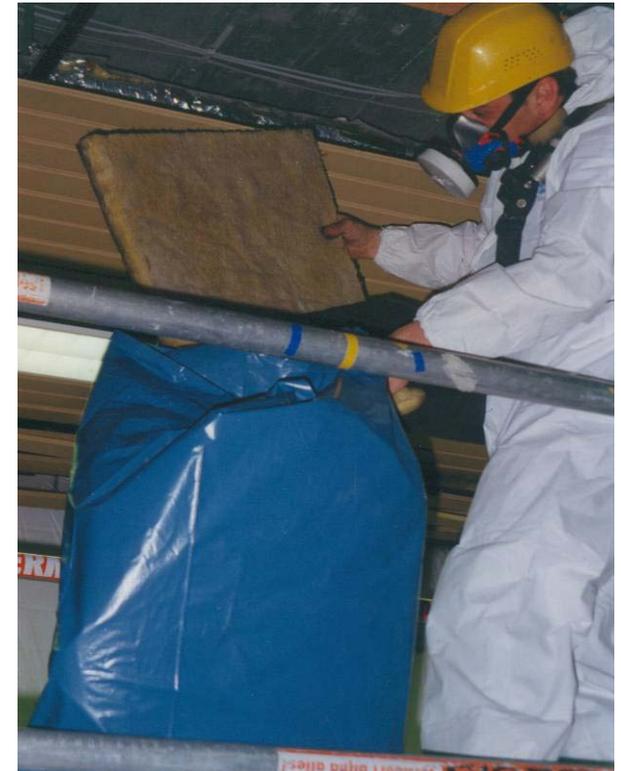
- Reinigungsarbeiten mit Industriestaubsaugern der Staubklasse H
- staubfreier Transport des ausgebauten Materials, z.B. in Big Bags
- sachgerechte Entsorgung
